Sirdalsgaten 10, 4400 FLEKKEFJORD

**Flekkefjord/ Sentrum - Herskabelig  
townhouse i empirestil i  
Hollenderbyen**

Befaringsdato: 17.03.2025

Rapportdato: 26.03.2025

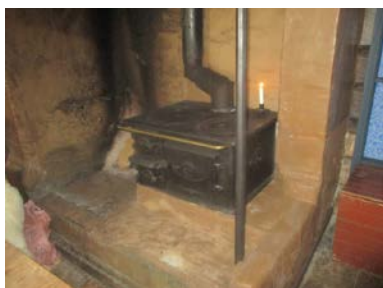
Eldre grue med en ovn.

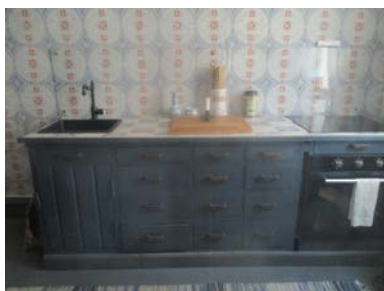
Deler av innredningen.

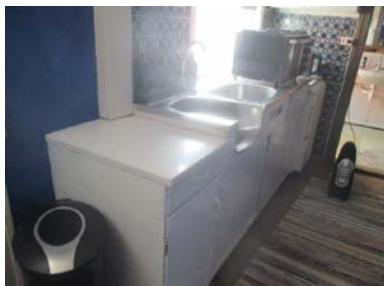
Deler av kjøkken i andre etasje.
