Solørvegen 210, 2270 FLISA

## Nøkkelinformasjon

# Tilstandsrapport

Befaringsdato: 20.05.2025

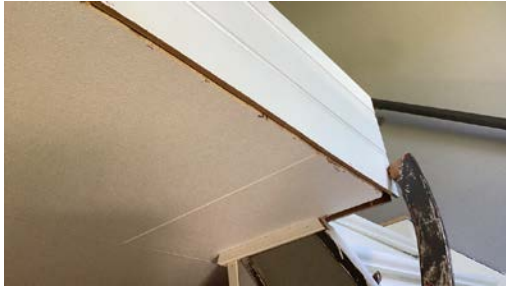
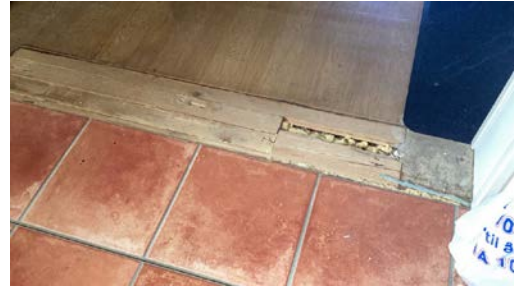
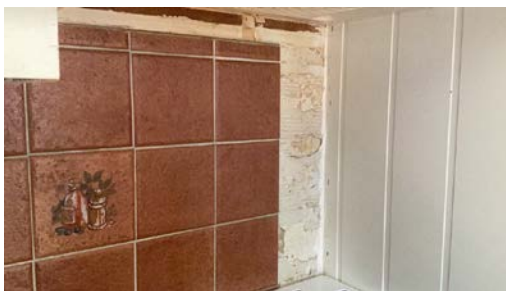
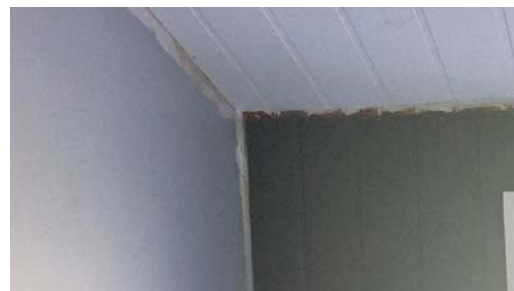
Det sprekker i gulvbelegg i stue.

Flere overflater er modne for utskifting.  
Ferdigstillelse av overganger, tilslutninger og listverk.

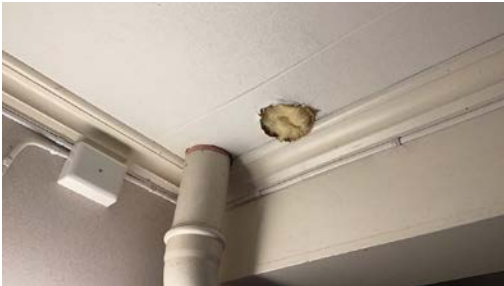
Utsparing og svelling i himling.

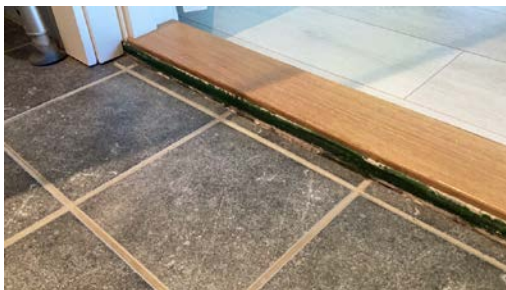
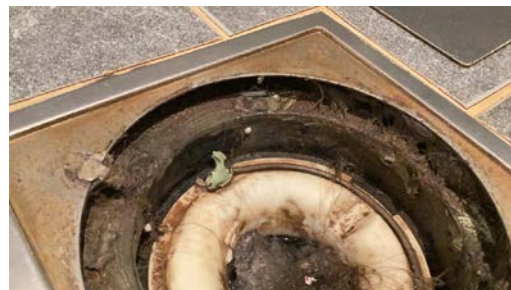
- Det er påvist at flisfuger har riss/sprekker.
- Det er påvist avvik i krav til høydeforskjell/fall-løsning på våtrommet.
- Målinger viser at det ikke er fall til sluk (motfall).

Det er riss i noen fuger.

- Usikker løsning rundt klemring gir økt risiko for at vann kan trenge ned mellom membranen og sluket. Dette kan føre til lekkasje og fuktskader i underliggende konstruksjoner over tid.
