Østsinnlinna 46, 2870 DOKKA

# Tilstandsrapport

Befaringsdato: 17.06.2025

Rapportdato: 24.06.2025

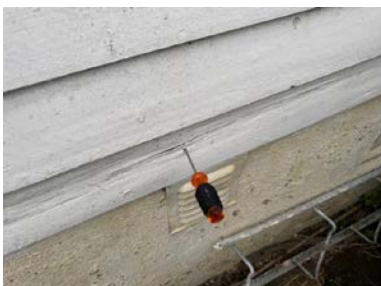
Råte i panel

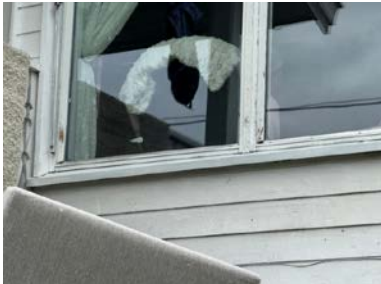
Alder og nevnte punkter tilsier at utskifting av vinduer må påregnes som nært forestående. TG satt ut fra alder og nevnte punkter.

Slitte vinduer

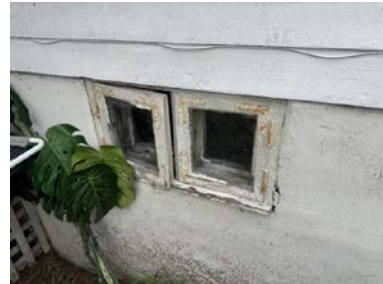
Slitte vinduer i kjeller

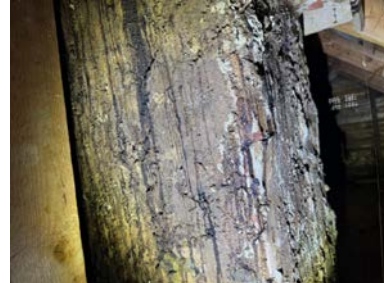
Bekkutslag på pipe

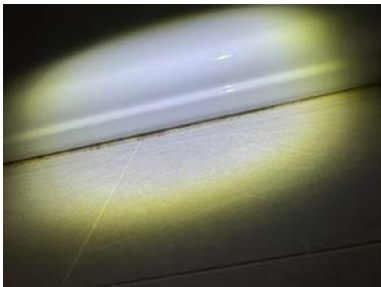
Sopp i silikonfuge

- Overflater må rengjøres.

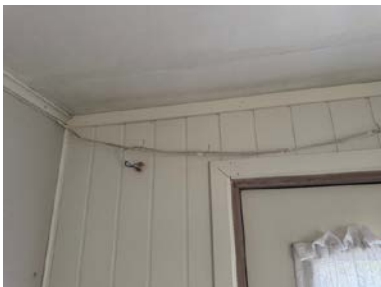
TG 3 gitt grunnet løse ledninger og åpne el. punkter som fremstår ufagmessig.

Løse ledninger
