Rognvegen 12, 2385 BRUMUNDDAL

**Attraktivt beliggende enebolig på
en høyde med god utsikt over
Mjøsa.**

Rapportdato: 30.12.2024

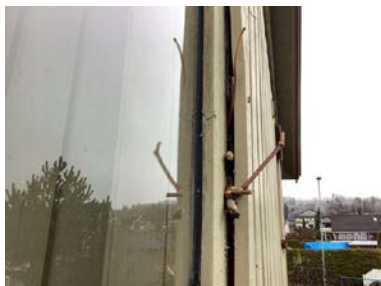
Greiner har vokst inn bak kledningen og presser utover.

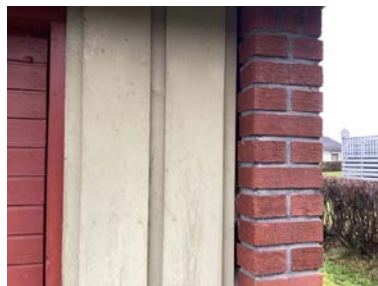
Glippe mellom mur og trevegg inn til garasje.
