Rognvegen 12, 2385 BRUMUNDDAL

**Attraktivt beliggende enebolig på  
en høyde med god utsikt over  
Mjøsa.**

Befaringsdato: 08.11.2024

Rapportdato: 30.12.2024

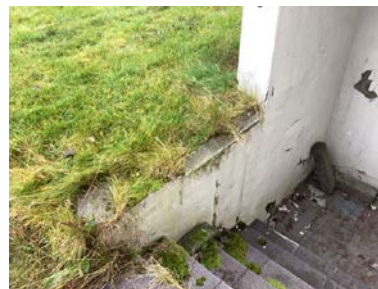
Rekkverk mangler.

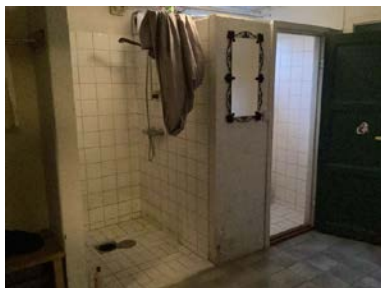
Våtrom er en fuktutsatt konstruksjon og jeg anbefaler ytterligere undersøkelser. Kostnadsestimatet er vurdert ut fra full oppussing av hele våtrommet. For at våtrommet skal tilfredsstillе dagens krav noe som er grunnlaget for å tåle dagens bruk, må hele våtrommet oppgraderes. For å lukke avviket må det gjøres tiltak.

Oversiktsbilder.

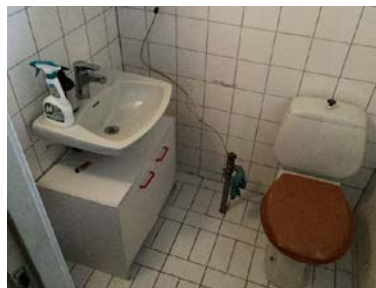
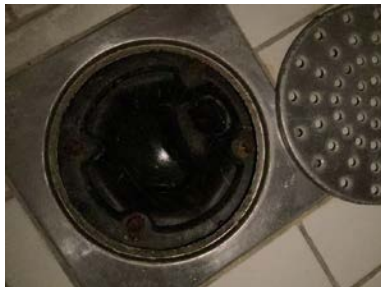
Kontroll av sluk.

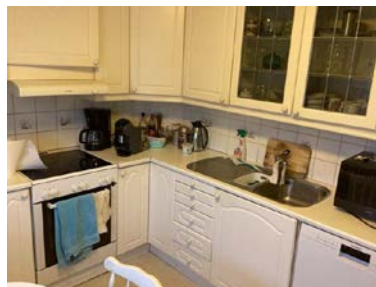
Oversiktsbilde.
