Tilstandsrapport

1/2-part av vertikaldelt tomannsbolig

Ringvegen 23 B, 8682 TROFORS

Befaringsdato: 22.11.2024

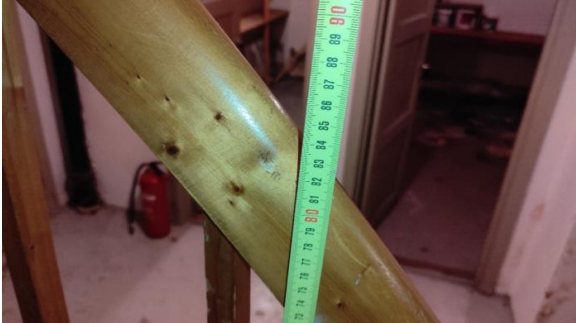
Innvendige trapper - 2

Malt tretrapp som strekker seg fra 1. etasjen til 2. etasjen.
Høyde på rekkverk: Ca. 76 cm.
Åpninger i rekkverk: Ca. 13,5 cm.
Knirk ved belastning: Ja.

- Åpninger er såpass store at det ut ifra sikkerhetsmessige forhold anbefales å lage mindre åpninger.
- Håndløper må monteres på vegg for å tilfredsstille krav på byggetidspunktet.
- Rekkverket er såpass lavt at det på grunn av sikkerhetsmessige forhold anbefales økning av høyde.

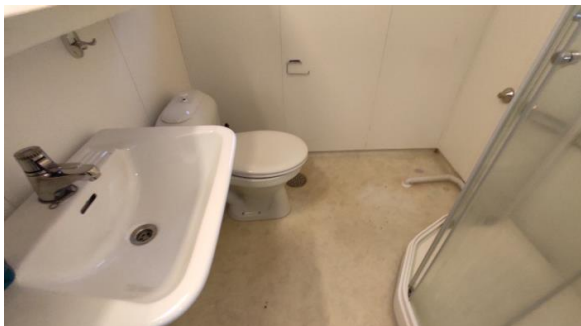
Kontroll av sluk.

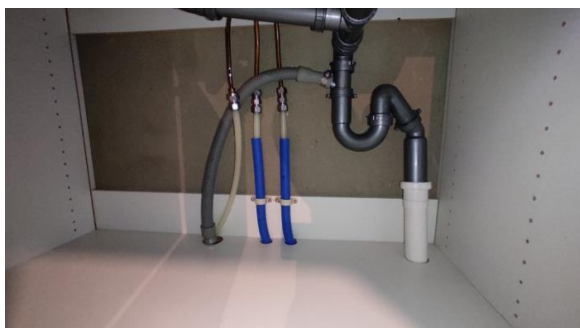
Kontroll av røropplegg.
