Berganveien 107, 3138 SKALLESTAD

**Vakker bolig med idyllisk hage,  
flere uteplasser, uinnredet loft og  
kjeller, dobbel garasje, solrikt og  
sentralt!**

# Tilstandsrapport

Befaringsdato: 25.06.2025

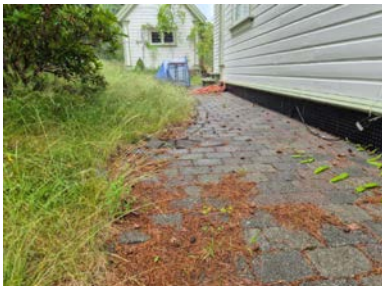
Ideelt bør det være fall på 1:50 på 3 meter ut fra bygning.

Ikke tilstrekkelig med fall 3 meter vekk fra boligen.

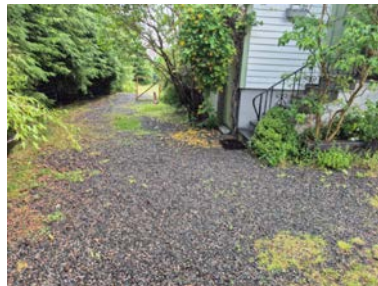
Flatt terreng.
