Tilstandsrapport

Enebolig med tre boenheter.

Movegen 40, 8700 NESNA

Befaringsdato: 01.11.2024

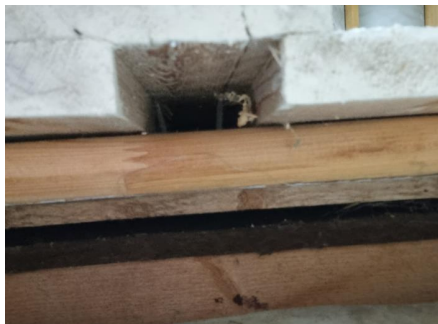
Det er ingen musesperre i nedre kant av konstruksjon.

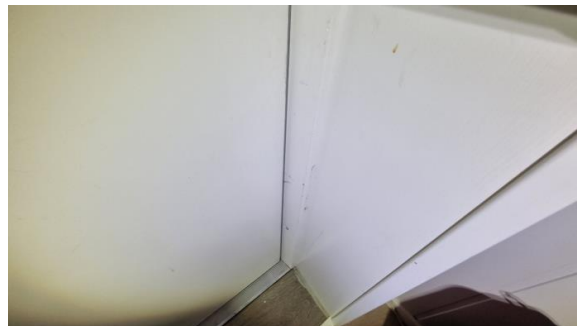
Sår/hakk.

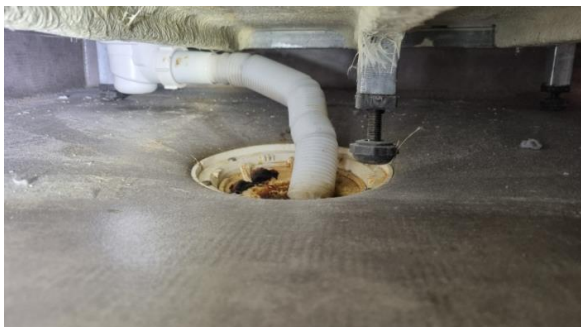
Plastsluk med synlig vinylbelegg som membran.

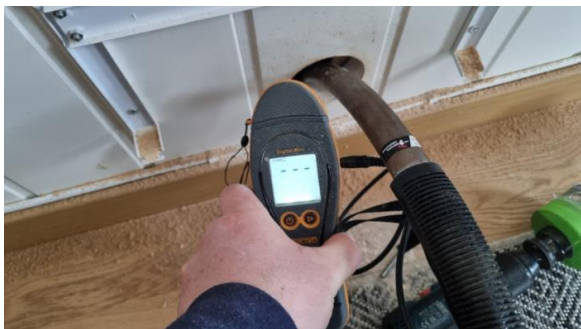
Hulltaking er foretatt uten å påvise unormale forhold.

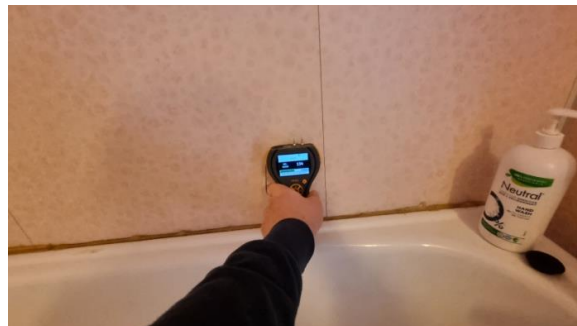
Ingen unormale fuktverdier ble registrert.

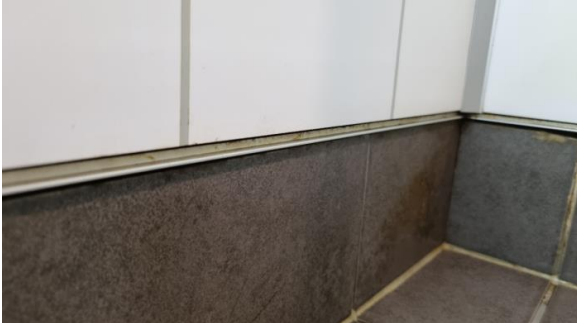
Det mangler elastisk fug i bunnlist.

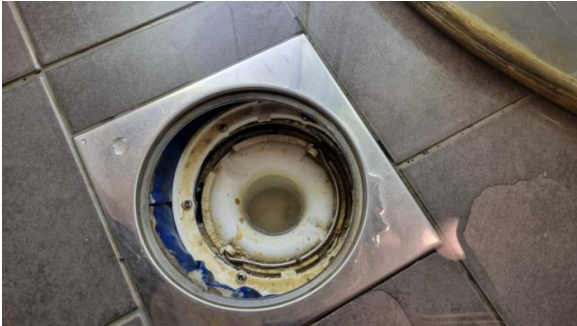
Det er plastsluk og banemembran med ukjent utførelse.

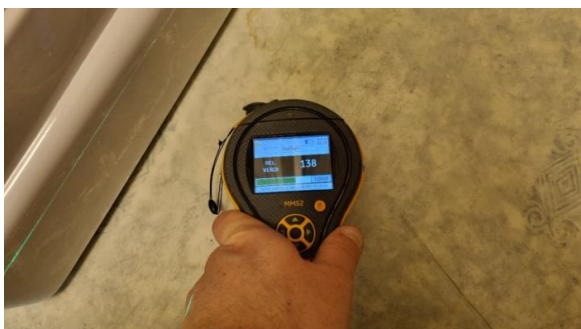
Det ble fuktmålt ved befaring, ingen unormale verdier ble registrert.

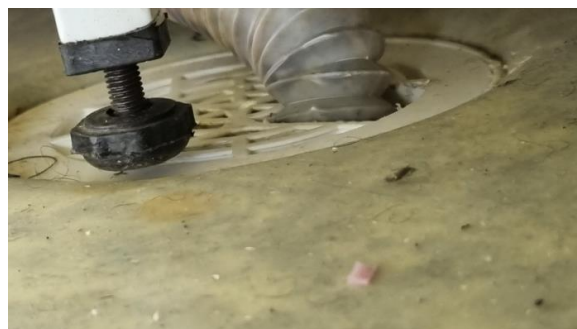
Plastsluk med synlig vinylbelegg som membran.

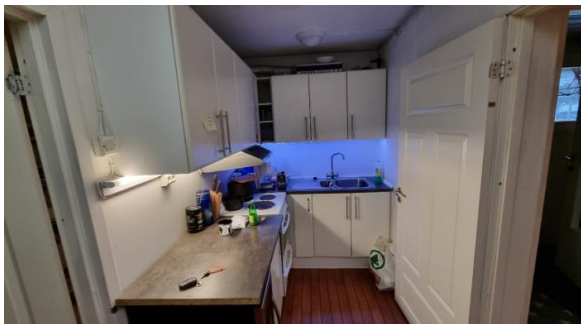
Oversiktsbilde av kjøkkeninnredning i 1. etasje.

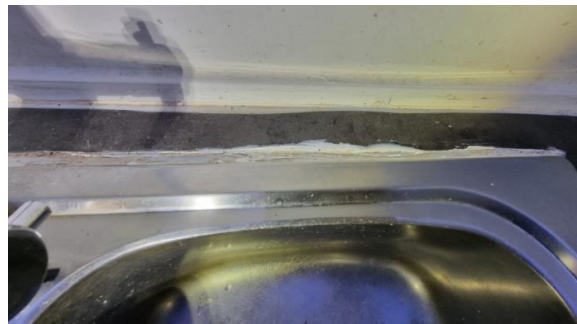
Synlig elastisk fug.

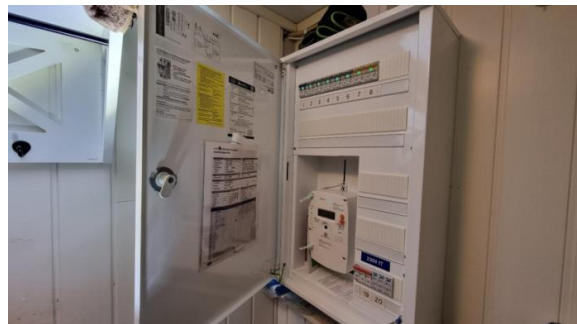
El-skap kjelleretasje.

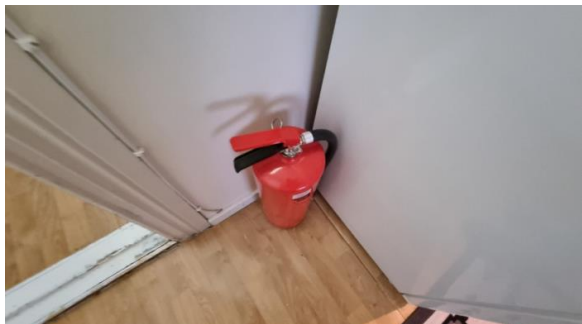
Kontroll av brannslukningsapparat.

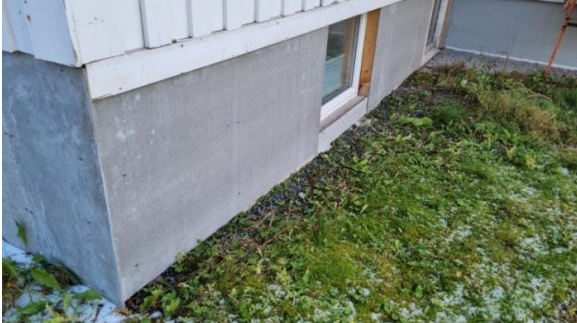
Grunnmur er tekket med grunnmurplater.
