Movegen 40, 8700 NESNA

Det som tidligere var Bankbygget på Nesna selges nå! Meget stor tomt og solide leieinntekter.

Tilstandsrapport

Befaringsdato: 01.11.2024

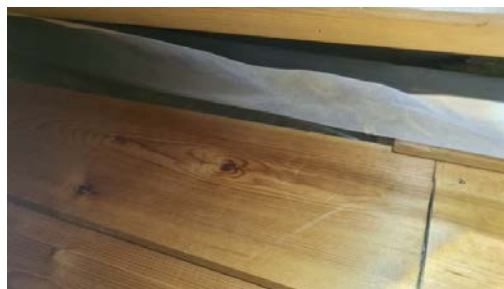
Det ble registrert utettheter i dampsperre i overgang mellom tak og knevegg.

Ved fremtidig renovering/oppussing av rom tilknyttet takkonstruksjonen, må det gjøres nærmere undersøkelser av tilstand og konstruksjonsoppbygging.

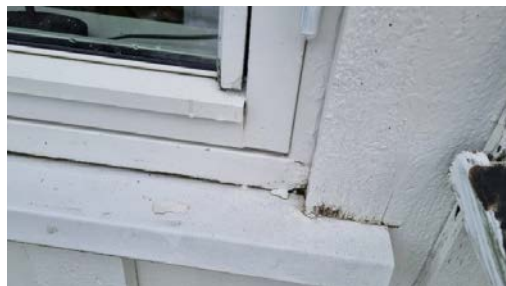
Utvendig omramminger på vinduer er montert helt ned til vannbordet, dette kan føre til vannoppsug/råte i omramming/dekkbord. Det er anbefalt med minimum 6 mm avstand fra nedkant av omramming til det nederste vannbrettet.

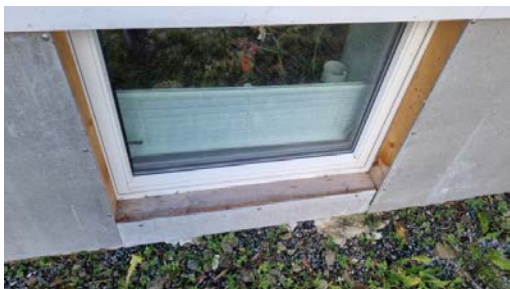
Det mangler beslag i overgang mellom vinduer og grunnmurplater.

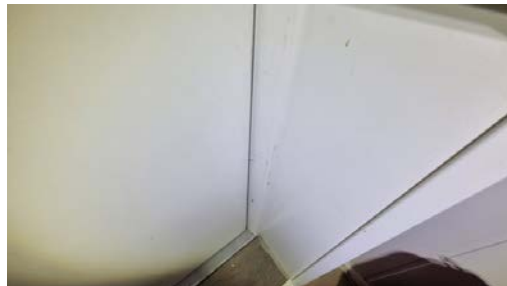
Sår/hakk.

Det er ikke nødvendig med noen umiddelbare tiltak for å lukke avviket, da dette bare er kosmetisk og ikke har noen betydning for bruksfunksjonen.

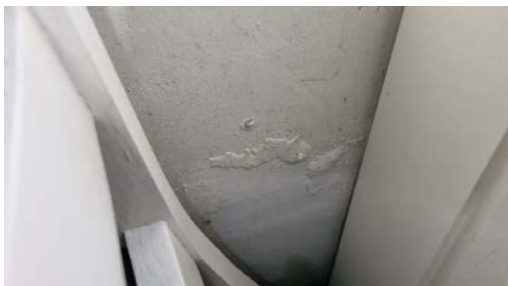
Det er saltutslag i grunnmur.

Overvåk tilstanden.

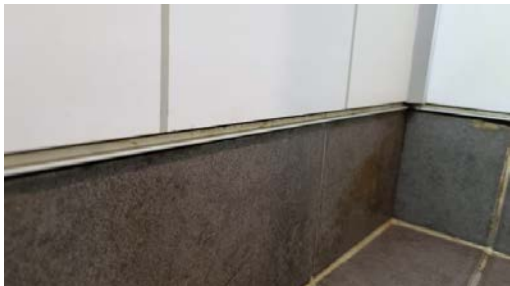
Det mangler elastisk fug i bunnlist.

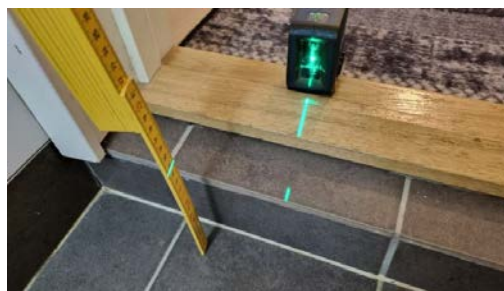
Kontroll av fall til sluk.

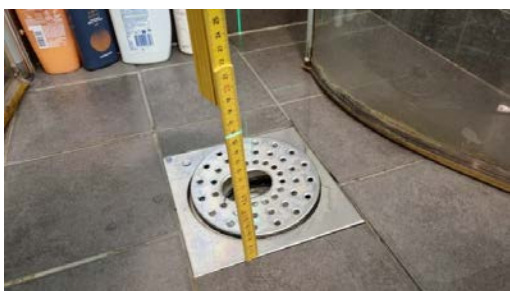
Kontroll av fall til sluk.

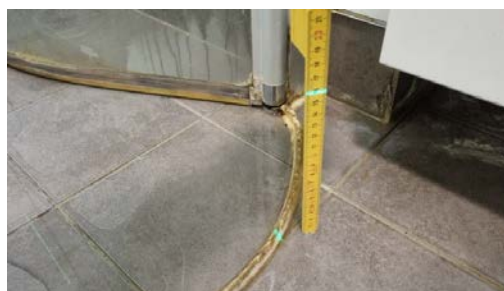
KJELLERETASJE > BAD/WC/VASKEROM

Vann renner bort fra sluk i dusjnise.

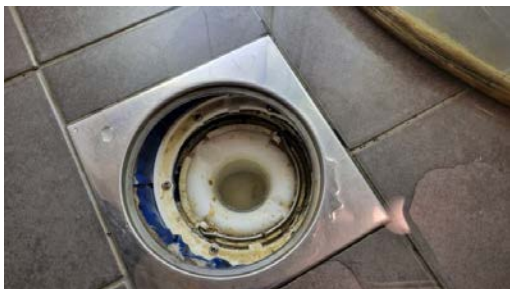
KJELLERETASJE > BAD/WC/VASKEROM

Det er plastsluk og banemembran med ukjent utførelse.

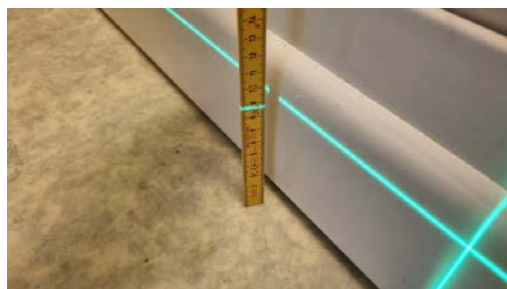
For å få tilstandsgrad 0 eller 1 må gulvet bygges om for å få riktig fall mot sluk. Dette vil imidlertid sjelden være økonomisk rasjonelt som et enkeltstående tiltak. Ved en eventuell renovering bør man påse at badet bygges med riktig/tilfredsstillende fall mot sluk.

Det ble registrert svakt motfall.

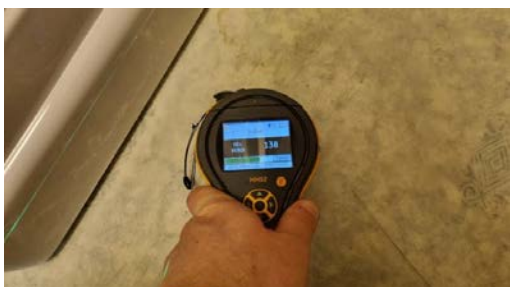
1. ETASJE > BAD/WC

Det ble fuktmålt ved befaring, ingen unormale verdier ble registrert.

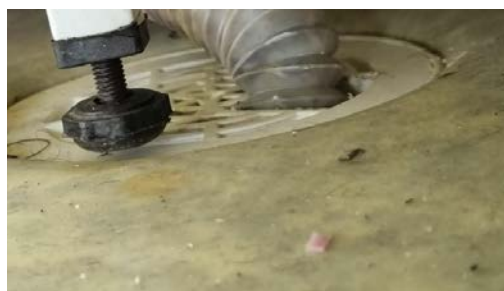
1. ETASJE > BAD/WC

Plastsluk med synlig vinylbelegg som membran.

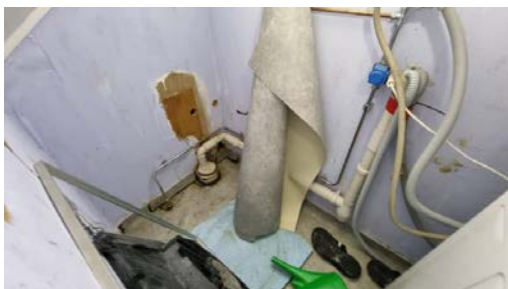
1. ETASJE > TRAPPEKOTT/VASKEROM

Overflater er av eldre dato.

- Våtrommet må totalrenoveres. Alle forhold med tettesjikt, våtsone, sluk m.m. må dokumenteres.

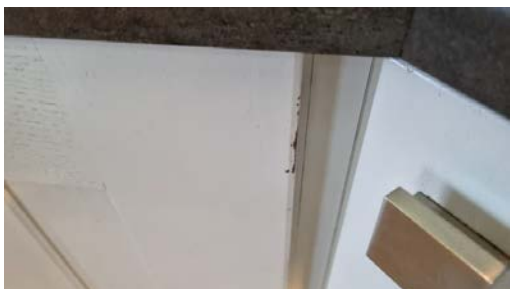
Slitasje i front.

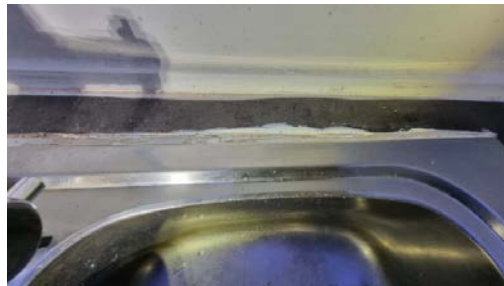
Synlig elastisk fug.

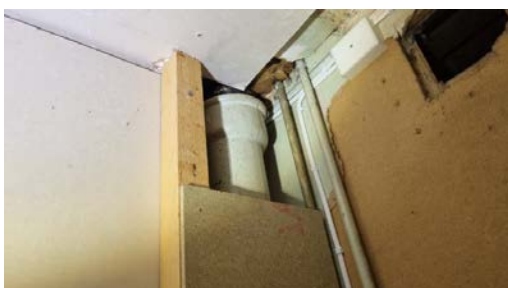
Avvik gjelder for avløpsrør av soil.

Det er avløpsrør av soil fra bad i loftetasjen.

- I forbindelse med oppgradering av våtrom vil det være naturlig med utskiftning av rør.
