# Tilstandsrapport

Enebolig

Nepelveien 62, 1852 MYSEN

Befaringsdato: 22.01.2026

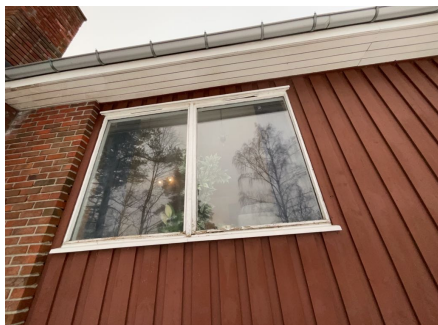
- Det er påvist vinduer med fukt/råteskader.

- Vinduer med råteskader må erstattes med nye.

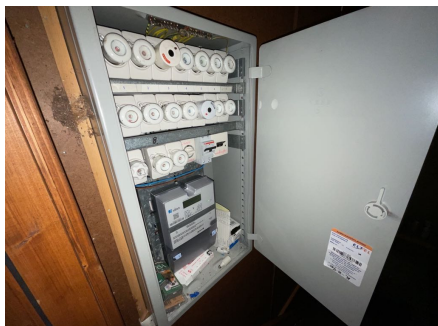
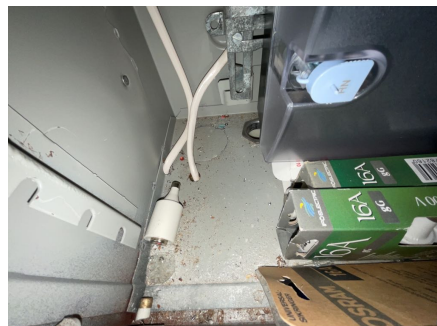
Hull i sikringsskap.

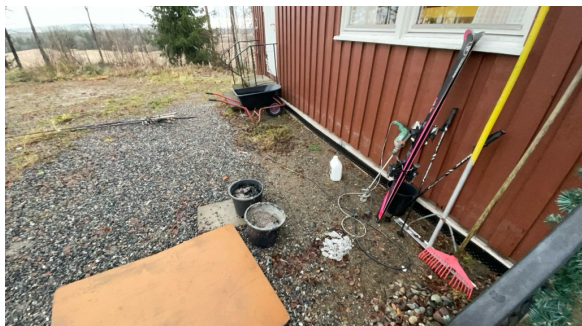
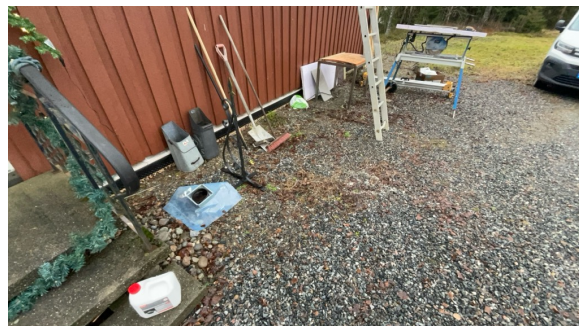
Manglende fall fra grunnmuren øker risikoen for fuktinntrenging og belastning på dreneringssystemet, samt risiko for skader på konstruksjonen over tid. Det anbefales å foreta terrengjusteringer slik at det etableres tilfredsstillende fall (1:50) minimum 3 meter ut fra grunnmur i samsvar med SINTEF Byggforsk sine anbefalinger.

**Kostnadsestimat: 10 000 - 50 000**
