# Tilstandsrapport

Fritidsbolig

Øystein Jonsjords veg 28, 3650 TINN  
AUSTBYGD

Befaringsdato: 03.04.2025

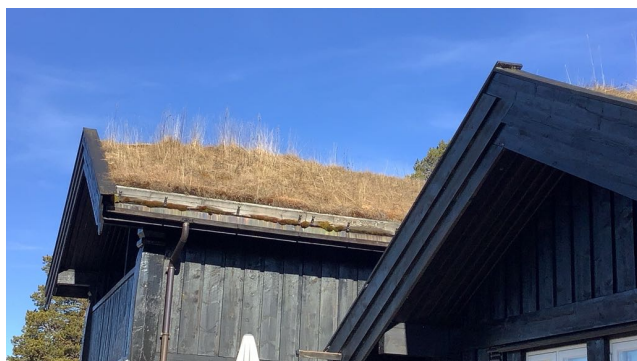
### ! TG 2 Nedløp og beslag

Takrenner i tre og nedløp av kobberpatina.

Takrenner har lekkasjer i skjøter

Det bør legges membran i takrenner eller skiftes.

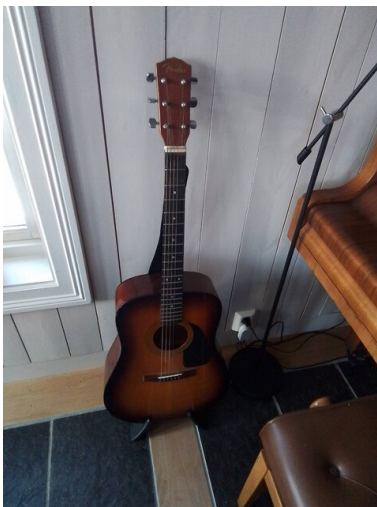
merke på gitar

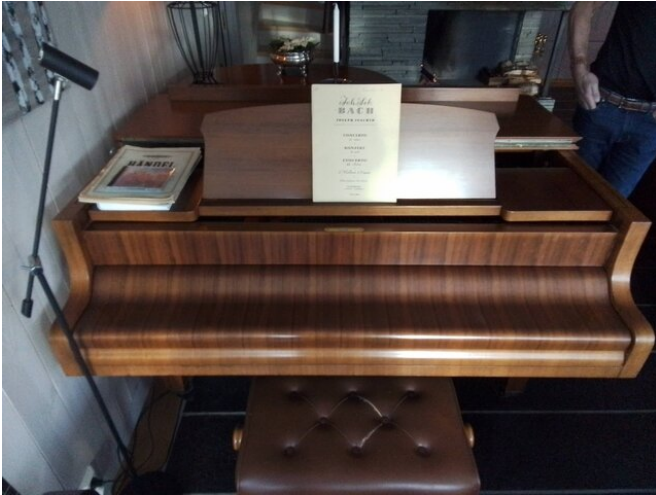
piano/flygel

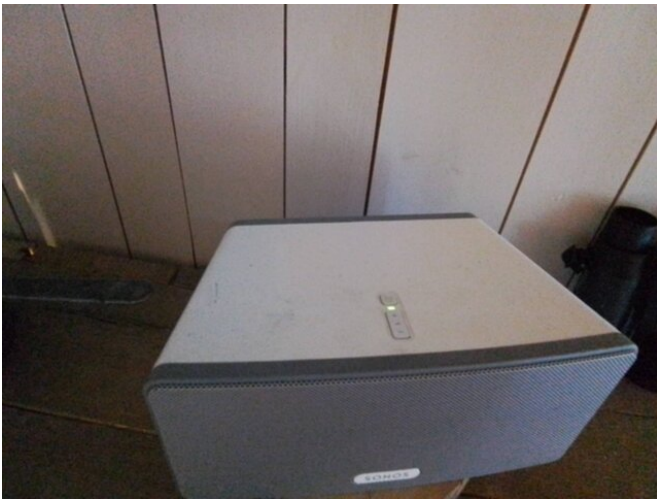
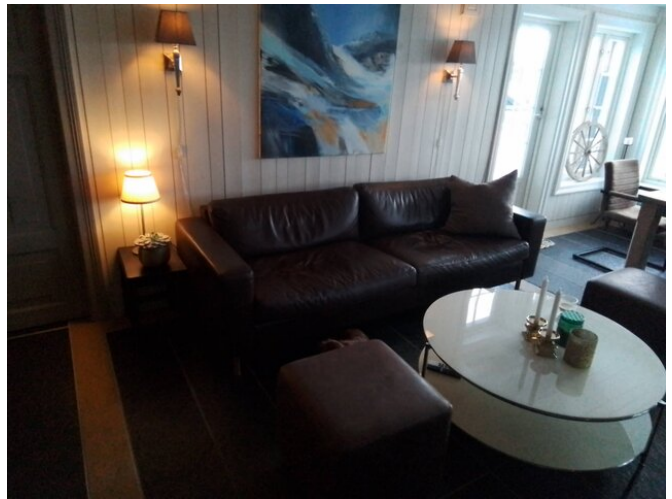
stue, kunde har selv fjernet puler og sot

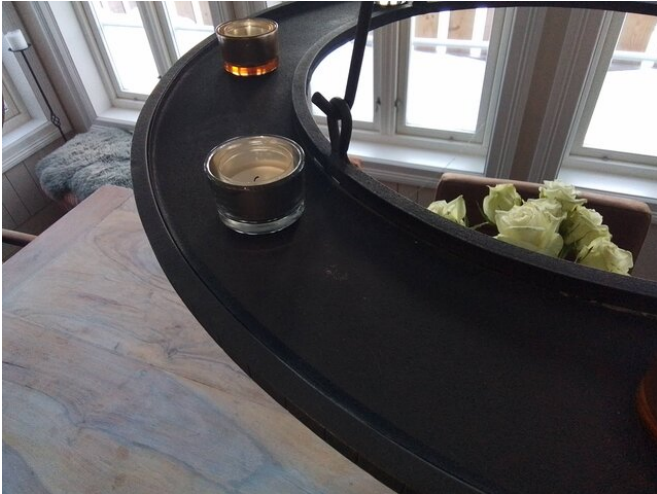
lyskrone, kunde har vasket

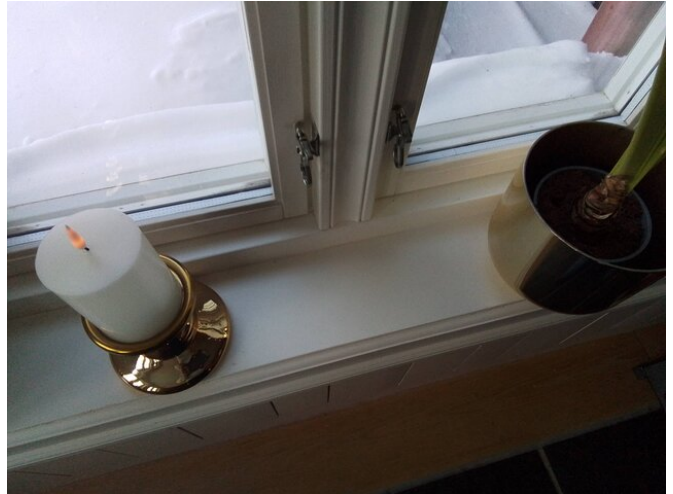
Kunde har fjernet mye pulver/sot fra stue selv

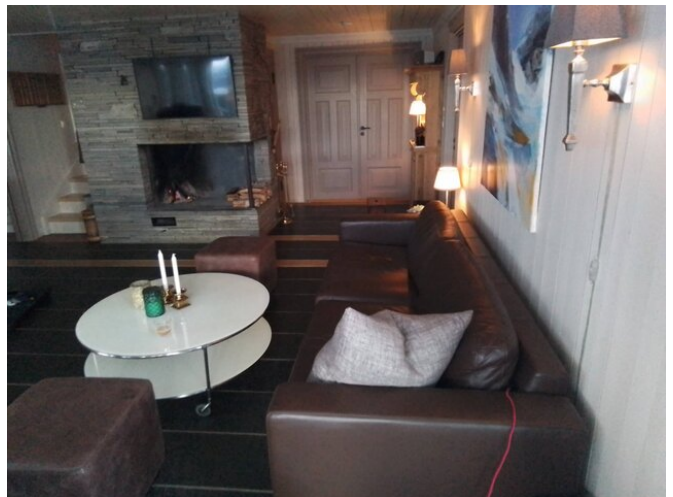
flekker på skifer over og under peis åpning

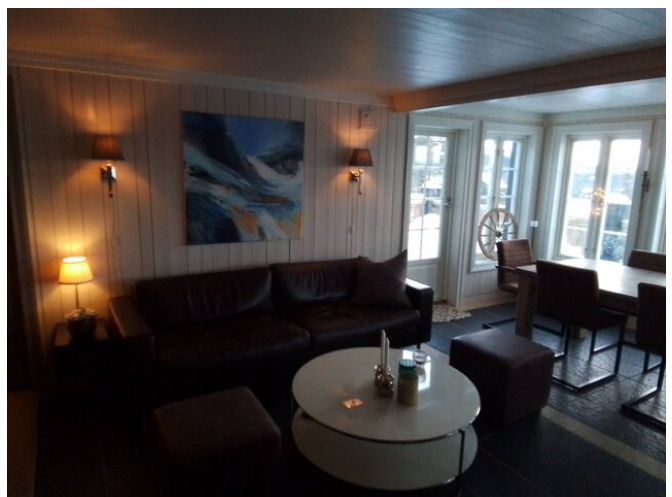
sot i speindelnev i tk, behov for vask for fjerning av lukt og sot

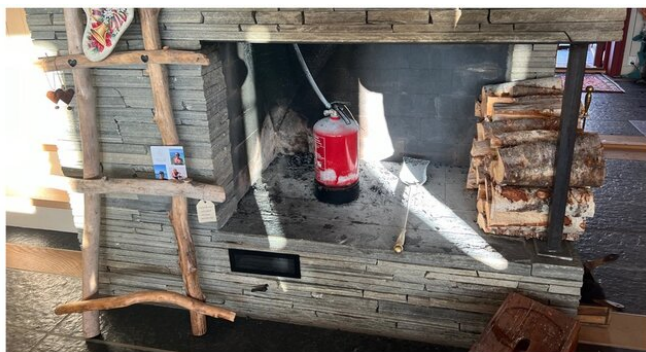
slik så det ut etter slukking

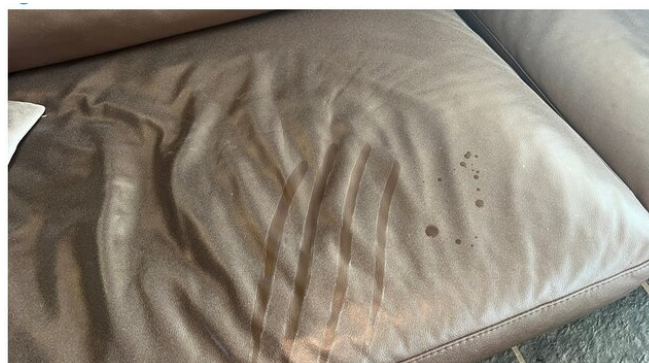
slik så det ut etter slukking

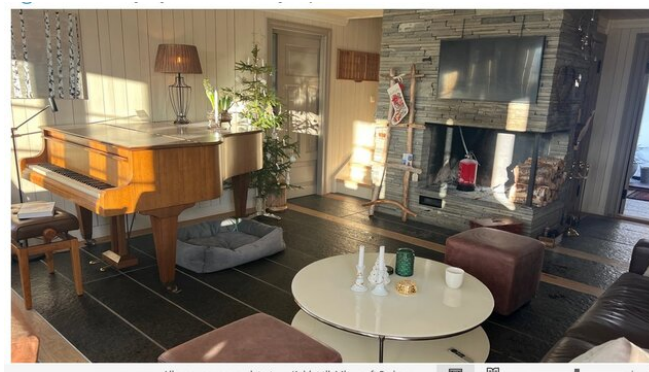
slik så det ut etter slukking

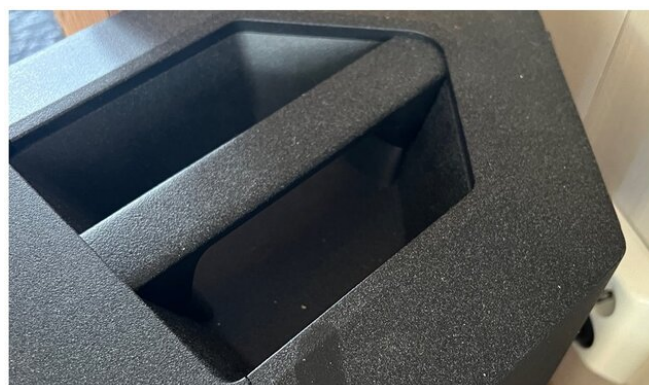
slik så det ut etter slukking

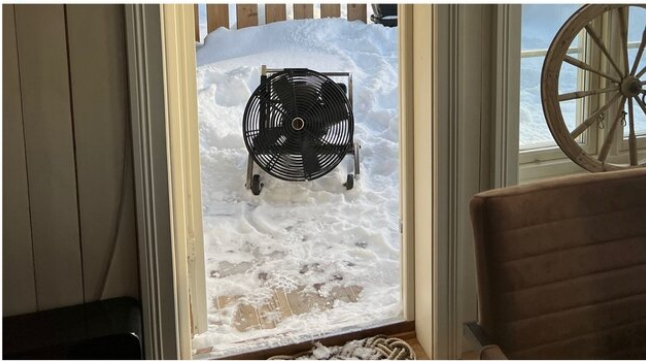
Brannvesenet har satt ut vifte for fjerning av røyk i hytta

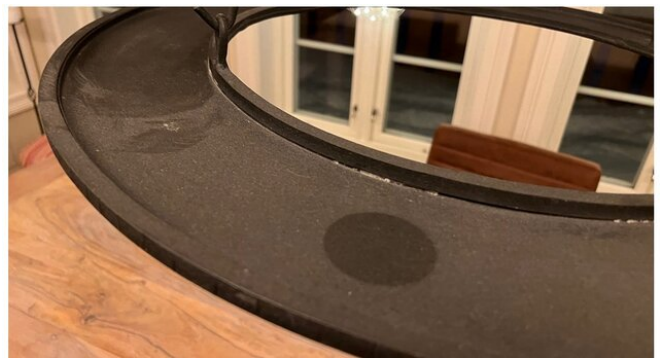
slik så det ut etter slukking
