# Særdeles flott hyttetun med spektakulær panoramautsikt, garasje/anneks og eldhus

Fantastisk fritidseiendom bestående av hytte, garasje/anneks med gjesteavdeling, og eldhus med stor flott peis. Eiendommen har en attraktiv og usjenert beliggenhet, høyt oppe i Bløkarjoe hyttegrend i Skirvedalen i Tinn kommune.

| Tilstandsrapport ..... | 72 |

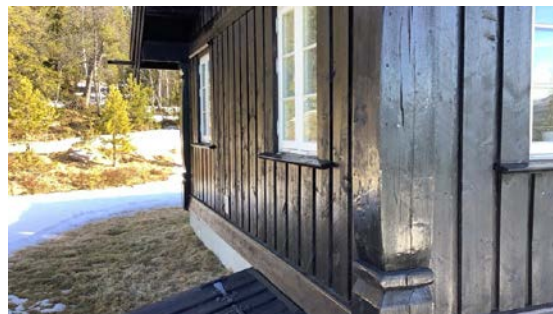
### ! TG 1 Veggkonstruksjon

Veggene har bindingsverkskonstruksjon fra byggeår. Fasade/kledning har stående bordkledning.

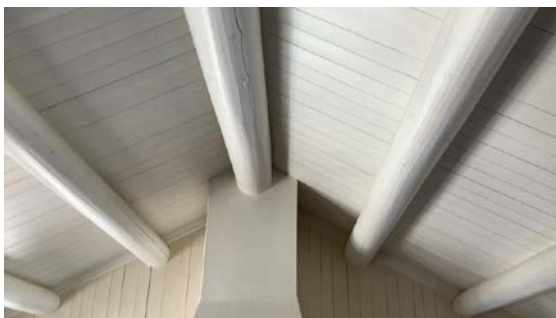
## ! TG 1 Takkonstruksjon/Loft

Takkonstruksjonen har sperrekonstruksjon og takstoler i tre

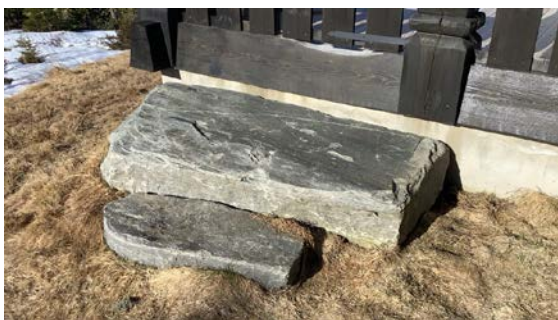
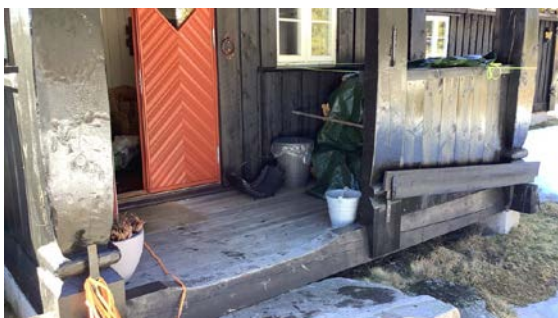
## TG 1 Utvendige trapper

Det er etablert steintrapp for å oppta høydeforskjeller

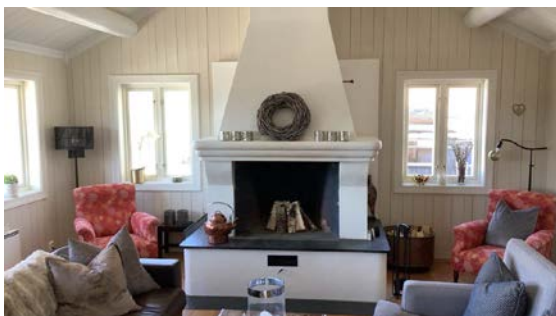
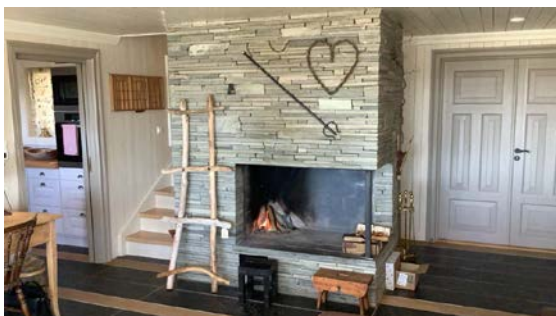
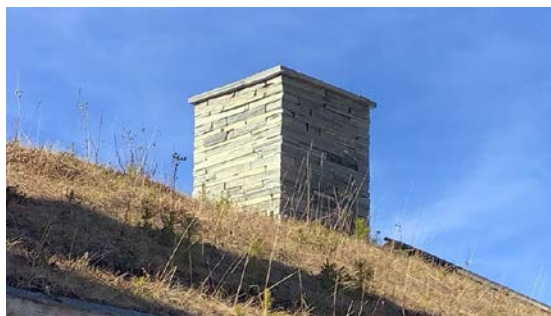
## ! TG 1 Pipe og ildsted

Boligen har elementpiper og to åpne peiser.

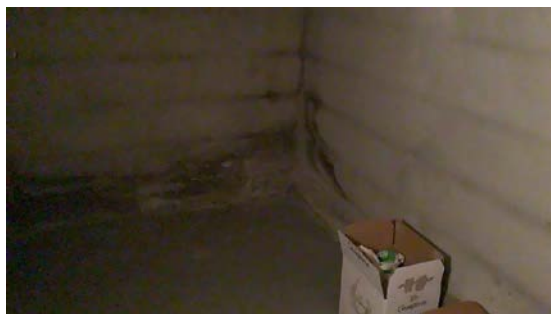
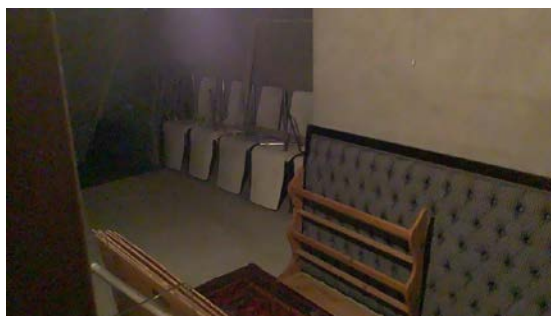
## ! TG 2 Rom Under Terreng

*Punktet må sees i sammenheng med 'Drenering'*

Permanent varme bør påsettes.

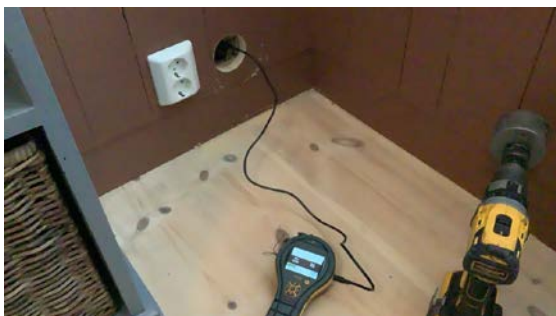
## TO 1 Tilliggende konstruksjoner våtrom

Hulltaking er foretatt uten å påvise unormale forhold.  
Hulltaking er foretatt ved/i l vegg fra soverom mot bad.

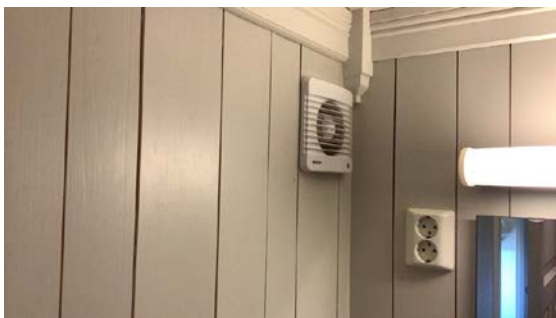
### HOVEDPLAN > HOVEDBAD

- Det er vindu/dør med ikke fuktbestandige materialer i våtsonen (ved vask, dusj, badekar, osv.), løsningen eller byggematerialet er uegnet  
Det er trepanel i våtsonen.

- Det er påvist avvik i fallforhold til sluk i forhold til krav i forskrift på byggetidspunktet.

- Våtrommet fungerer med dette avviket.

- Uegnede materialer må fuktbeskyttes/utskiftes.

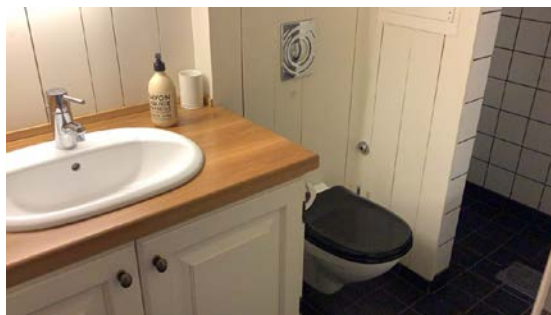
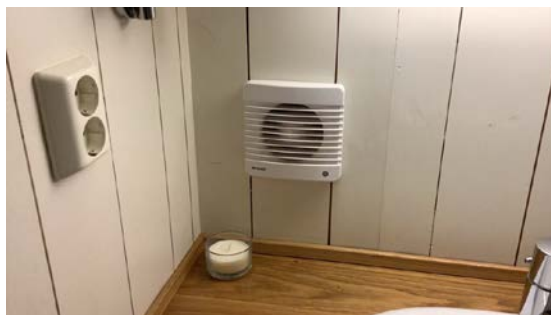
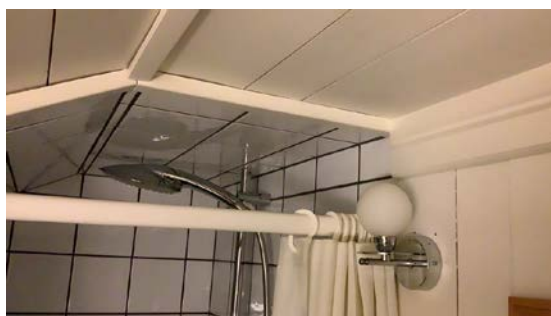
### LOFT > BAD

- Det er vindu/dør med ikke fuktbestandige materialer i våtsonen (ved vask, dusj, badekar, osv.), løsningen eller byggematerialet er uegnet
- Det er trepanel i våtsonen.

- Det er påvist avvik i fallforhold til sluk i forhold til krav i forskrift på byggetidspunktet.

- Våtrommet fungerer med dette avviket.

Hulltaking er foretatt og det er påvist avvik i hulltakingen. Hulltaking er foretatt ved/i l vegg på soverom mot bad.

- Hulltaking er foretatt og det er påvist avvik i konstruksjonen.
- Det er i hulltakingen påvist feil utførelse av konstruksjonen. Ingen skade konstatert.

- Uegnede materialer må fuktbeskyttes/utskiftes.

Plass på innervegg bør vurderes fjernet

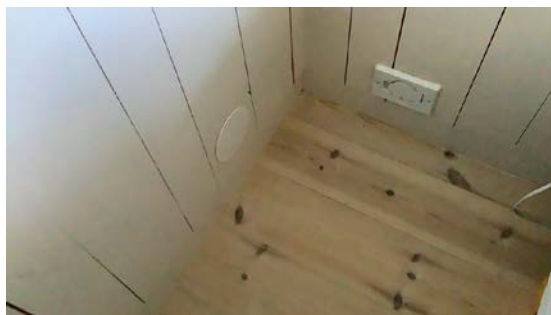
## KJELLER > VASKEROM

- Det er påvist avvik i fallforhold til sluk i forhold til krav i forskrift på byggetidspunktet.

- Våtrommet fungerer med dette avviket.

- Elektrisk avtrekksvifte bør monteres for å lukke avviket.

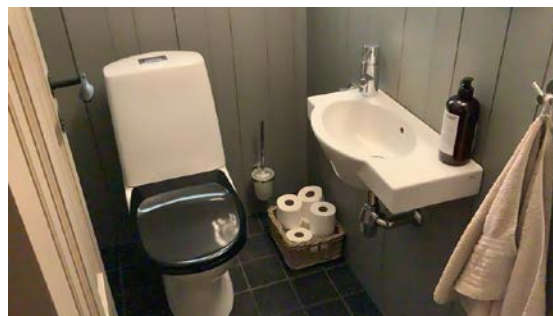
KJELLER > TOALETTROM

**TG 2** Overflater og konstruksjon

Avtrekksvifte bør lede utluft fra toalettrom, ut i friluft.

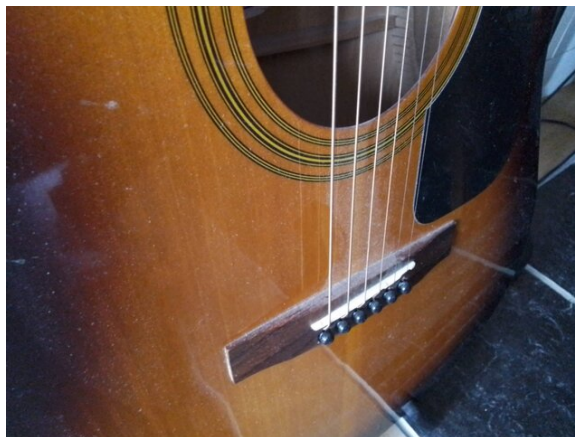
sot på piana/flygel

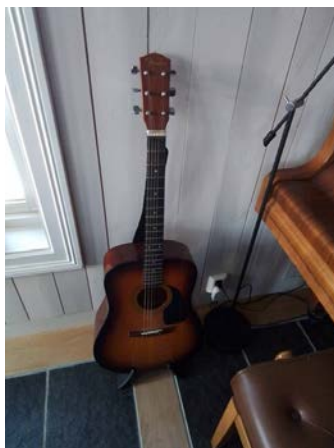
sot/pulver på gitar

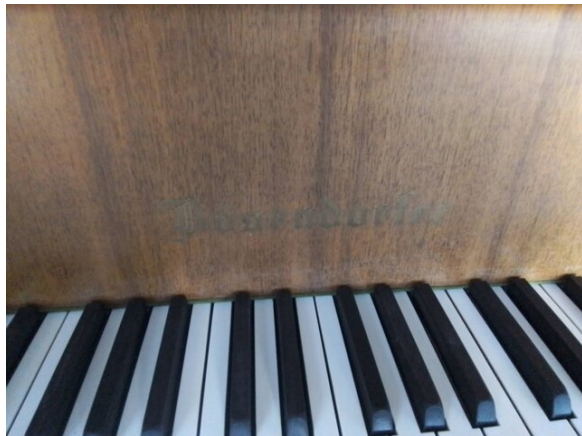
merke på flygel

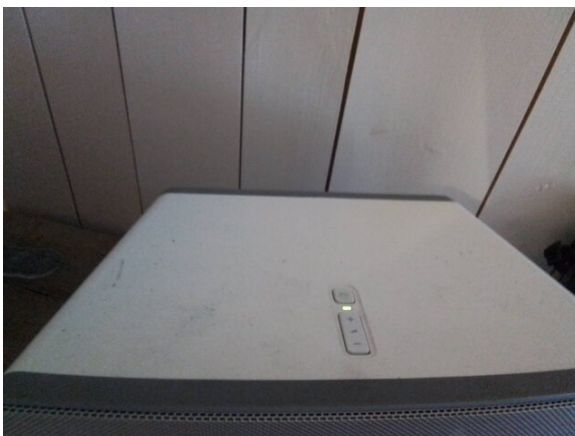
sot/pulver på høyttaler plassert på toppen av skap i stue mot peis

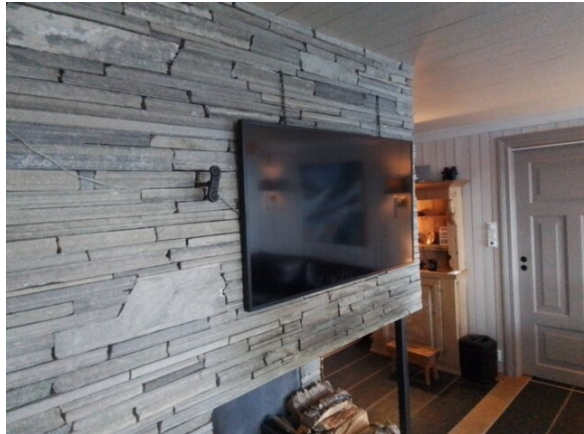
tv hengt på peis, kunde sliter med å få skjermen ren etter brann i pipe

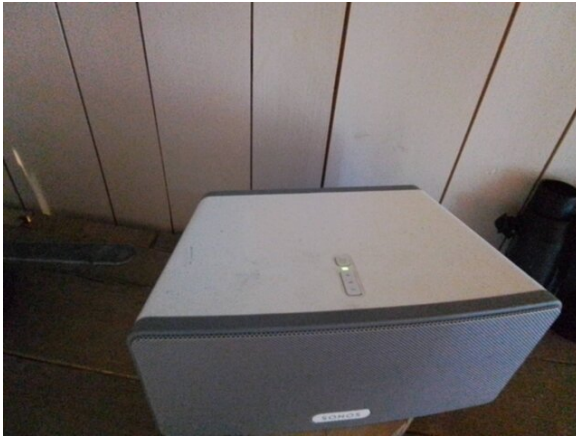
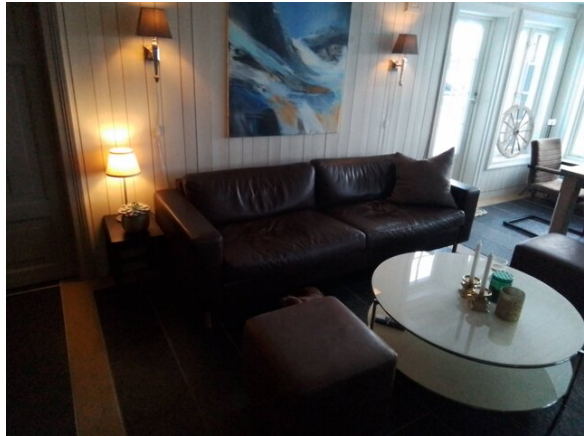
stue, kunde har selv fjernet puler og sot

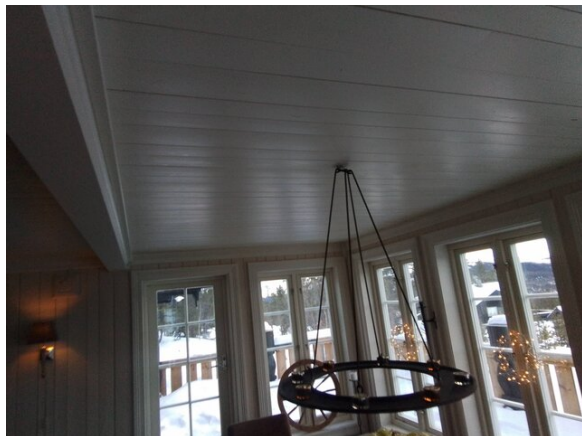
behov for vask av himling, sitter noe lukt her

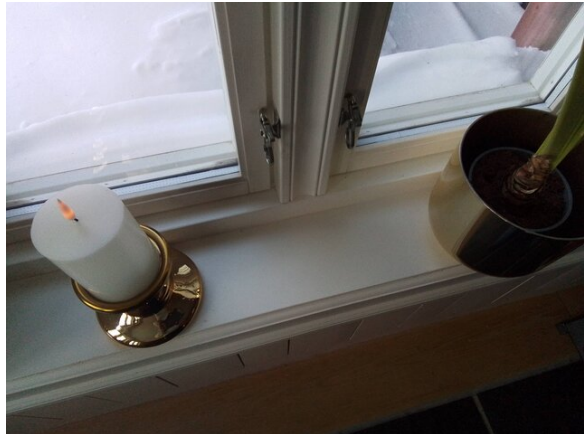
Kunde har fjernet mye pulver/sot fra stue selv

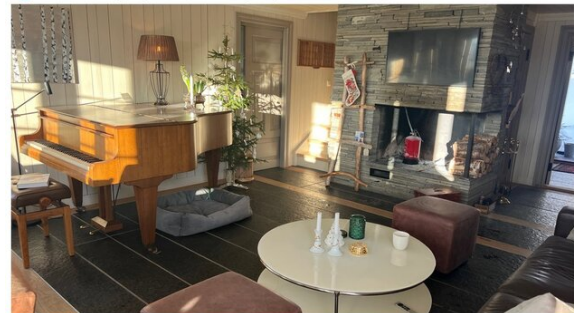
slik så det ut etter slukking

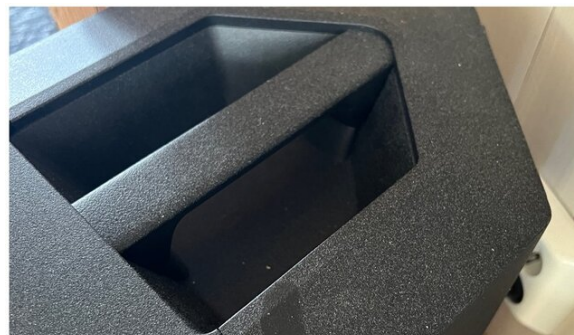
slik så det ut etter slukking

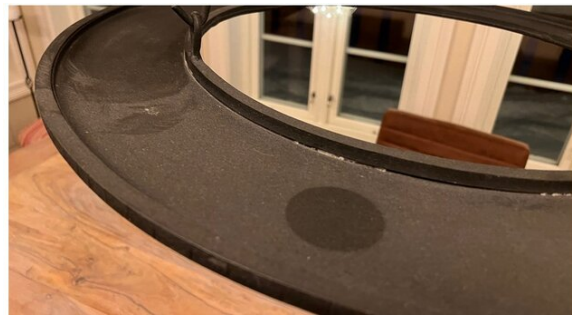
slik så det ut etter slukking
