Renåfjellveien 442, 2485 RENDALEN

**Velholdt helårshytte fra 2017 med attraktiv beliggenhet. Fantastiske skiforhold og jakt- og fiskemuligheter. Anneks.**

**Salgsoppgavedato**

17.03.2025

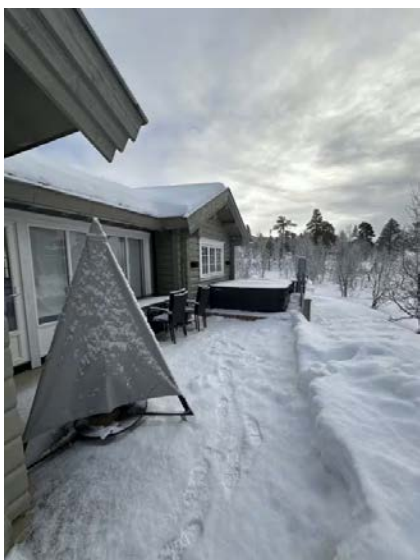
## 6.3 Balkong, terrasse, platting

Viser terrasse med adkomst fra stue og terreng.

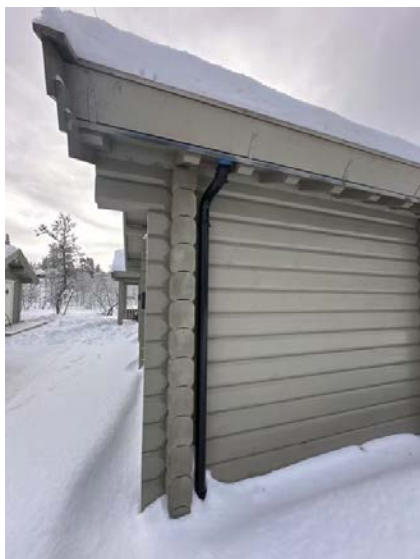
## 6.6 Renner og nedløp

Nedløpsrør av metall. Resterende av konstruksjonen er ikke tilgjengelig pga snø.

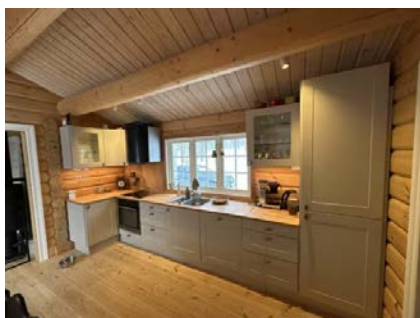
## 6.12 Kjøkken

Viser kjøkkeninnredning og hvitevarer.

Kjøkkeninnredning med speil fronter. Benkeplater i tre. Over og underskap. Metall kum med avrenningsfelt og 1-greps blandebatteri. Avstengning for oppvaskmaskin etablert under kum. Vannstoppeventil etablert (krav fra 2010). Integrert kjø- og fryseskap, oppvaskmaskin, stekeovn og platetopp. Det registreres mindre glippe i benkeplate.

Innredningen vurderes å være i funksjonell tilfredsstillende stand og ingen symptom på fukt eller skader ble påvist i utsatte soner.

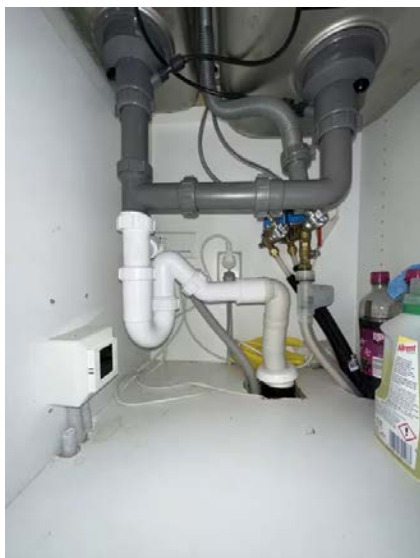
Viser vann og avløpsinstallasjoner under kum.

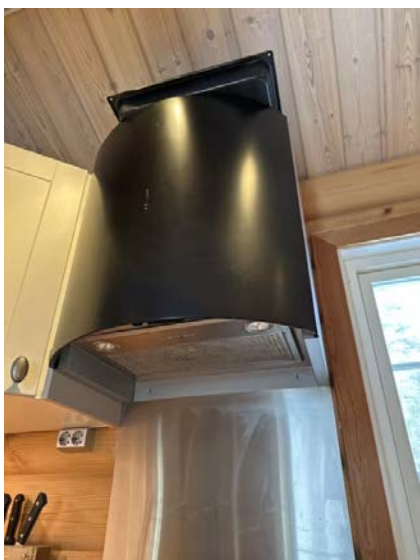
Viser ventilator på kjøkkenet.

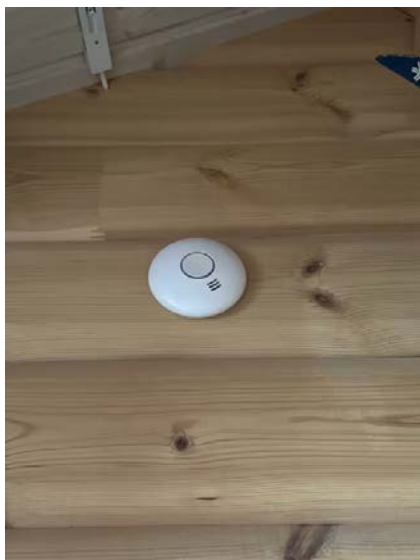
Viser brannvarsling.

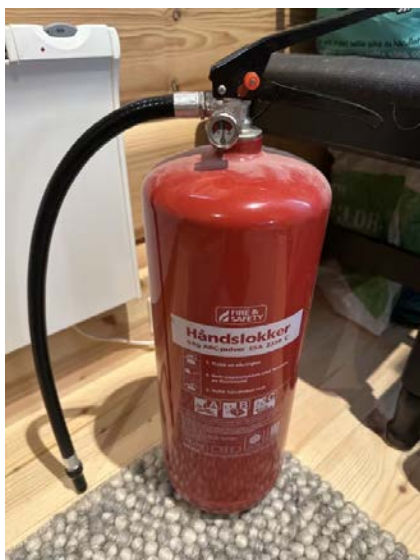
Viser brannslukningsapparat.

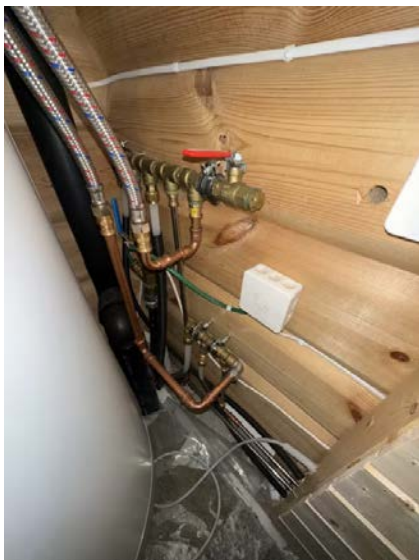
Vannrør med kobber og rør i rør system fra åpen fordeler plassert i bod og frem til sanitærinstallasjoner på baderom og kjøkken.

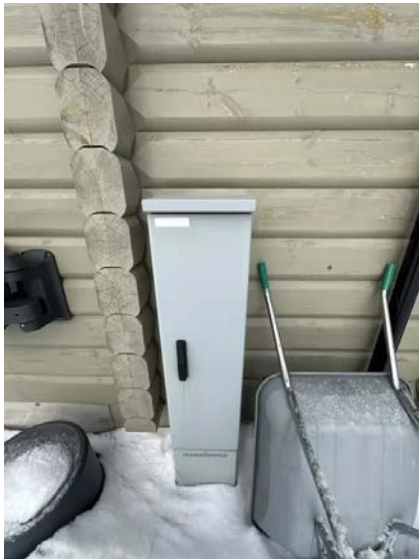
Viser utvendig målerskap.

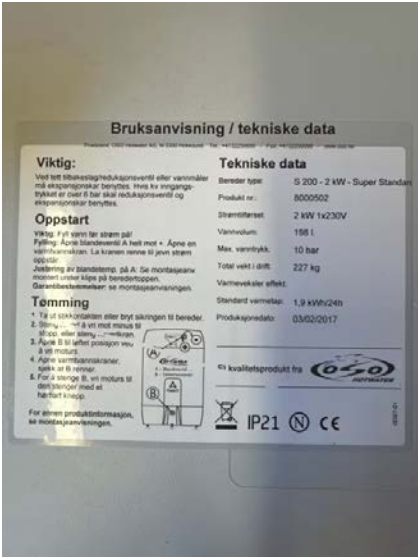
Viser teknisk data på bereder.

| Er det manglende lekkasjesikring av bereder? | Ja |

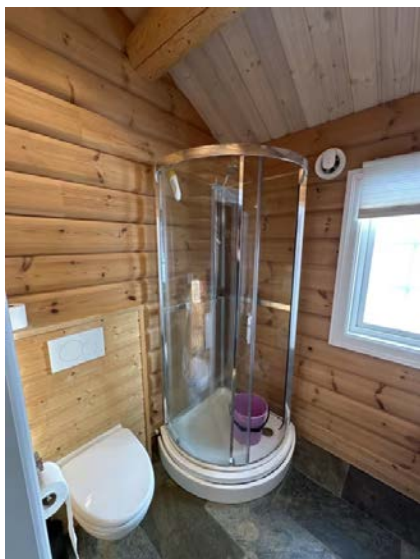
Viser toalett med innebygget sistene og dusjkabinett.

Er det påvist avvik i krav om høydeforskjell på tettesjikt/fall til sluk? Ja

Er det fare for at lekkasjevann fra installasjoner i rommet ikke når sluket? Ja

Er det påvist avvik ved utførelsen av membran/tettesjikt/klemring rundt sluk? Ja

Er det påvist feil utførelse, feil materialvalg, eller skader i tettesjikt med fare for fuktskade? Ja

Løsningen/utførelsen rundt rørgjennomføringer gir fare for fukt inn i konstruksjoner. Lokal utbedring må vurderes.

Det anbefales å fortsatt benytte et dusjkabinett for å unngå ytterligere fuktbelastning fra fritt vann på gulv og vegger.

Badet fungerer med dagens tilstand, men på grunn av påviste forhold bør det brukes med forsiktighet og jevnlig kontroll av overflater anbefales. Det anbefales å fortsatt benytte et dusjkabinett for å unngå fuktbelastning fra fritt vann på gulv og vegger.

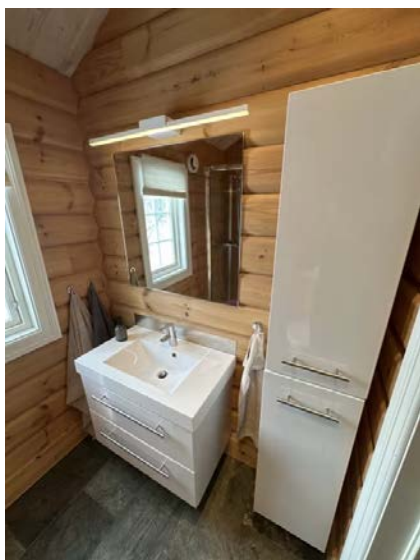
Viser baderomsinnredning.

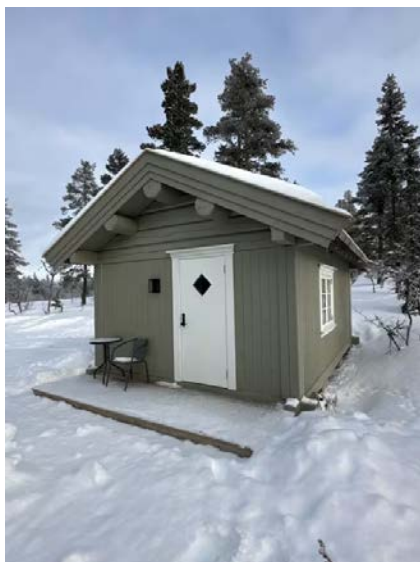
Viser uthus.

Mangler takrenner og nedløp. Noe skader ved stubbloftplater. Sprekk i fundament.
