Verrastrandvegen 985, 7796 FOLLAFOSS

**Sjarmerende ene/fritidsbolig med  
nydelig sjøutsikt og stor tomt på 2  
262m<sup>2</sup> | BRA-i 170m<sup>2</sup> | Uthus og  
naust | Garasje\***

Rapportdato: 10.03.2026

# Tilstandsrapport

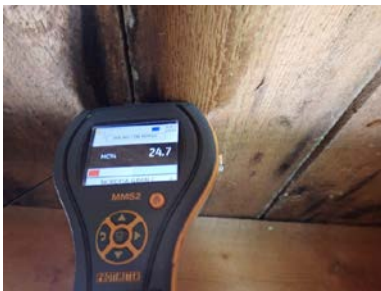
### Vurdering av avvik:

- Det er ingen lufting i konstruksjonen.
- Det er avvik:

For å etablere en tett dampsperre mot kaldloft må himling i underliggende etasje rives. Som et strakstiltak bør det etableres ventiler på loft.

**Kostnadsestimat: 100 000 - 200 000**

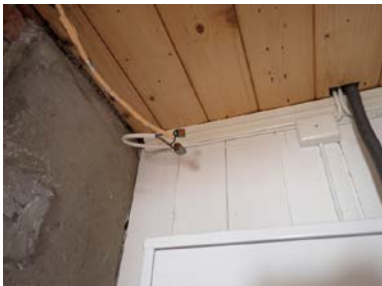
Det er ledninger over sikringsskap som ikke er avsluttet forskriftsmessig.  
Deler av anlegget er fra byggeår.
