Portabakken 11, 5541 KOLNES

**Meget flott og innholdsrik  
enebolig over 3 plan | 5 soverom  
Gjennomførte uteområder |  
Sjøutsikt | Dobbel garasje |**

**Salgsoppgavedato**  
12.06.2025

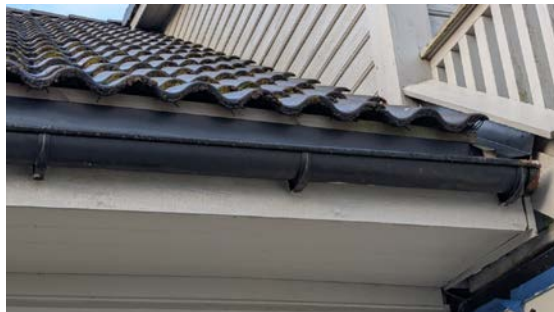
Fravikende løsninger på taktekking øker risikoen for at takets funksjon ikke oppnås tilfredsstillende. Hovedformålet med taktekking er å sikre byggets tetthet og motstandsdyktighet mot klimatiske påkjenninger som vind, nedbør og andre ytre faktorer.

Som følge av registrerte anmerkninger anbefales det nærmere undersøkelser.

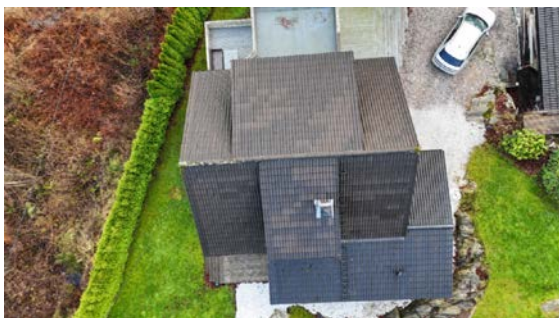
## ! TG 2 Nedløp og beslag

Takrenner og nedløp av plast. Beslag av metall.

- Det er påvist avvik i beslagløsninger.
- Det mangler snøfangere på hele eller deler av taket, men det var ikke krav om dette på byggemeldingstidspunktet.
- Mer enn halvparten av forventet brukstid er passert på renner/nedløp/beslag.

Manglende snøfangere kan føre til personskafer, skader på husdyr, eiendom (som biler og hagemøbler), og bygningselementer som takrenner og takmaterialer.

Beslag, takrenner og nedløp vil naturlig bli svekket med alderen, og mindre lekkasjer i skjøter o.l. er ikke unormalt.

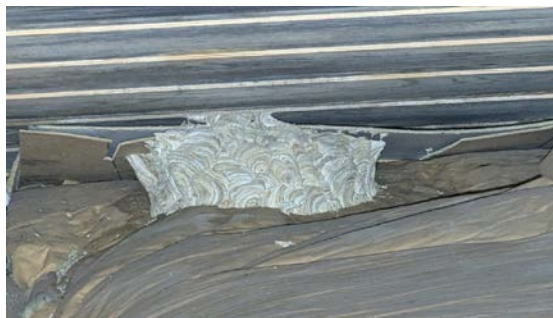
Vepsebol e.l.

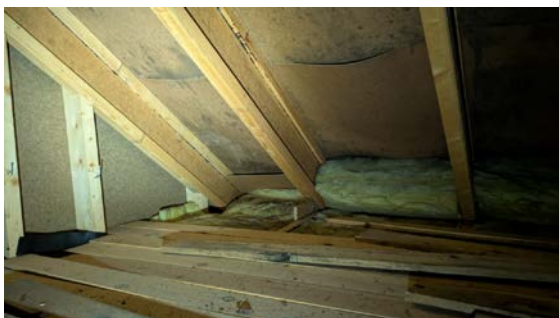
Begrenset/manglende lufting.

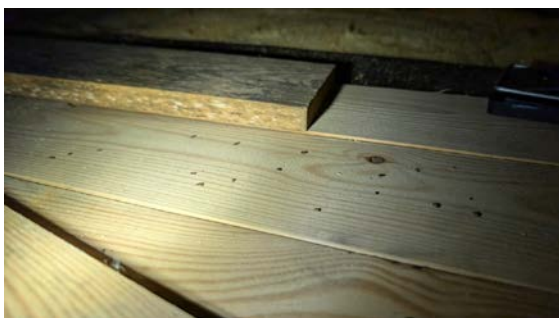
Muselort
