Skolevegen 15, 6521 FREI

**Enebolig på ett plan med  
naturskjønn beliggenhet ved  
Rensvikvannet! Utskilt boligtomt  
følger med**

- Enebolig
- Skolevegen 15, 6521 FREI
- KRISTIANSUND kommune
- gnr. 137,137, bnr. 195,592, snr. 0,0

| Befaringsdato: 07.02.2025 | Rapportdato: 17.03.2025 | Oppdragsnr.: 20007-1250 | Referansenummer: TR4095 |

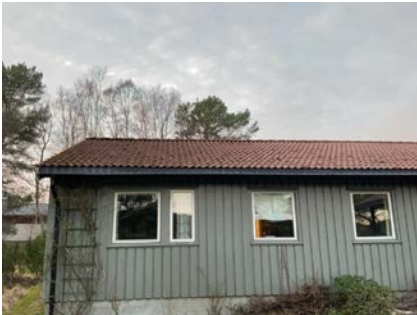
Mose på deler av taket.

Rengjøring/impregnering av takstein må påregnes innen rimelig tid.
