Risbergsvegen 43, 2260 KIRKENÆR

# Tilstandsrapport

gnr. 76, bnr. 22

Befaringsdato: 26.05.2025

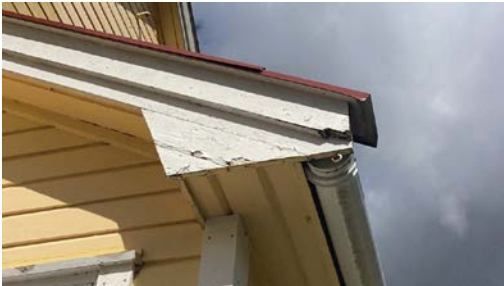
Det er stedvis slitasje og svertesopp på utvendige bygningsdeler.  
Fuktmerker rundt pipe, dette kan stamme fra tidligere forhold, men bør følges med på.

Stedvis utvendig slitasje.

Vedlikehold av utvendige bygningsdeler.

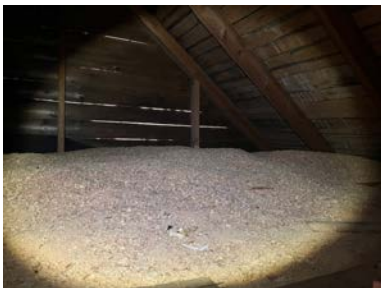
Oversikt fra loft.

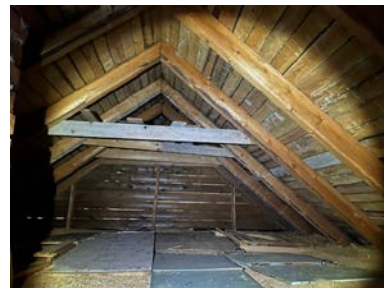
Oversikt fra loft.

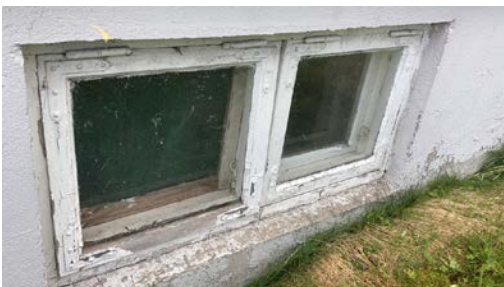
Vinduer med enkle glass og varerammer har passert forventet brukstid. Det må forventes luftlekkasjer fra denne type vinduer. Vinduer har kraftig slitasje og avskaling av kitt.

Eksempel på slitasje.

Vinduer med enkle glass og varerammer er modne for utskifting.

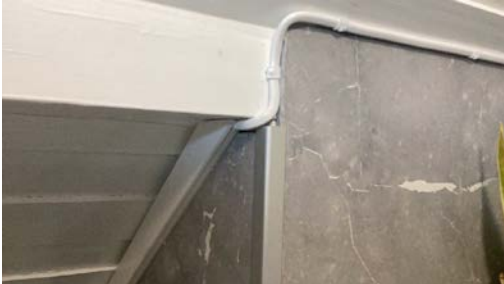
Helhetlige overflater, men stedvis grove tilslutninger.

Eksempel på grove tilslutninger.

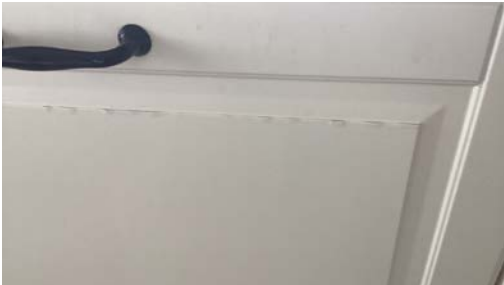
Eksempel på begynnende slitasje.

Det er ikke nødvendig med tiltak ut fra funksjon.

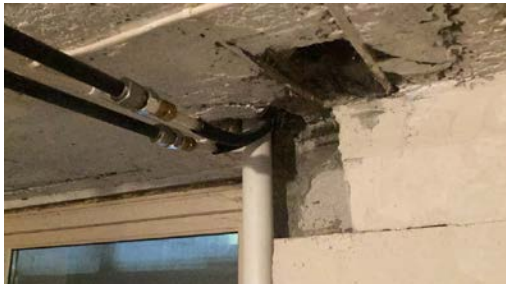
Det er ikke sluk i gulv der hvor rør i rør er avsluttet i kjeller.

Rør i rør er avsluttet i rom uten sluk i kjeller.

- Det bør foretas tiltak på anlegget som sikrer bedre løsning på eventuelt lekkasjevann fra rør i rør system.
