Hjartåsvegen 28, 5555 FØRDE I HORDALAND

**Romslig og innholdsrik enebolig  
med flott utsyn | Garasje | Stor  
tomt og nydelig parkmessig  
opparbeidet hage**

**Salgsobjekt:** Enebolig  
**Eierform:** Eiet  
**Byggeår:** 1976  
**BRA-i/BRA Total** 184/204 kvm  
**Tomtstr.:** 1396.5 m<sup>2</sup>  
**Soverom:** 3  
**Gnr./bnr.** Gnr. 121, bnr. 191  
Gnr. 121, bnr. 217  
**Oppdragsnr.:** 1509250044

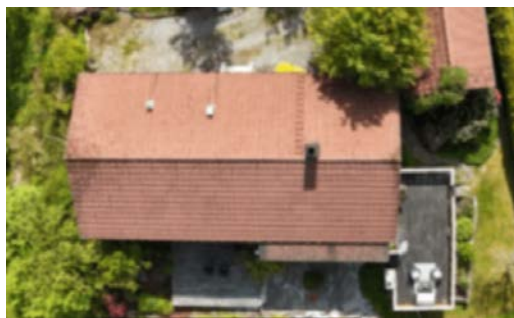
### Nedløp og beslag

Takrenner og nedløp av plast. Beslag av metall.

Dårlig eller gamle beslag medfører redusert/svekket klimaskjerm, som  
igjen øker risikoen for manglende bortledning av vann som igjen kan  
medføre redusert levetid og/eller skader.

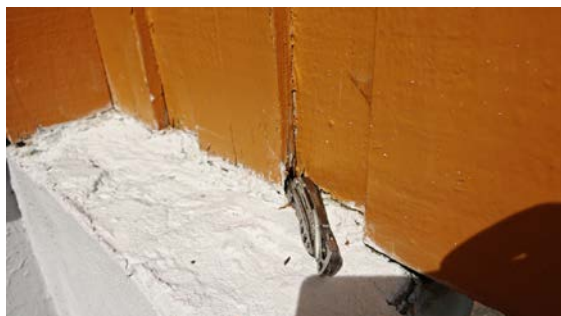
Noe enklere musetetting, og det ble funnet en mus på loft. Sikring bør overgå.
