Nøkkelinformasjon

Salgsobjekt: Tomannsbolig

Gnr./bnr. Gnr. 46, bnr. 134

Tilstandsrapport

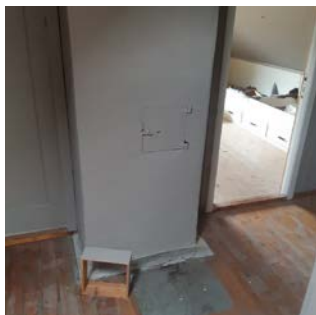
Pusset teglsteinspipe med feieluke i kjeller og loft.
Vedovn i stuene.

Feieluke på loft og kjeller

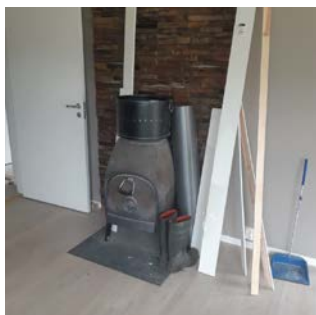
Hanna Kvammo ovn i 1.etg.

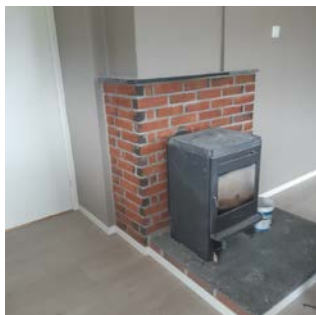
Peisovn i 2.etg.

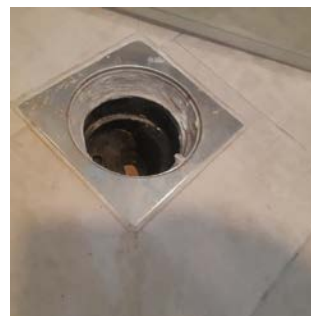
Smøremembran er klemt under klemring i sluk

Membran smurt ned i sluk
