Bakkegata 36A, 1807 ASKIM

# Tilstandsrapport

Befaringsdato: 11.06.2025

Rapportdato: 16.06.2025

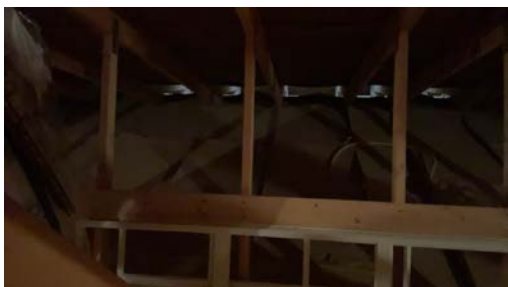
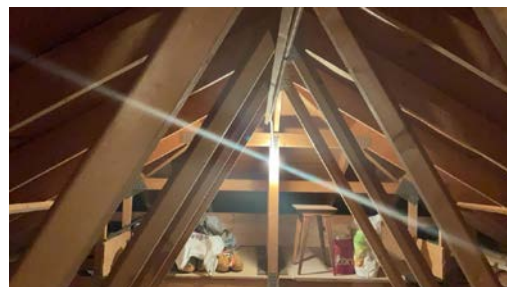
## TG 1 Vinduer

Bygningen har malte trevinduer med 2-lags glass.

De tilfældige valgte vinduer som ble funksjonstestet fungerte tilfredsstillende.

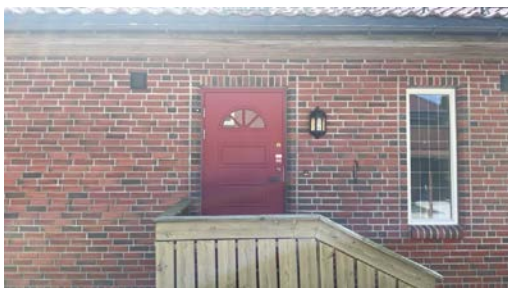
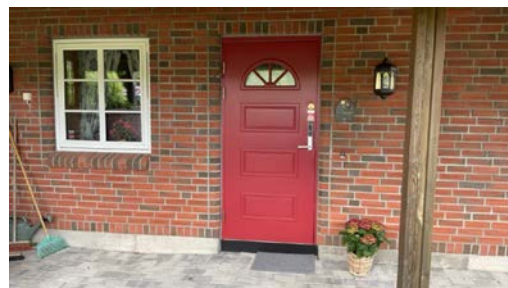
## TG 1 Balkongdører

Bygningen har malt balkongdør i tre og skyvebalkongdør i malt tre med 2-lags glass.

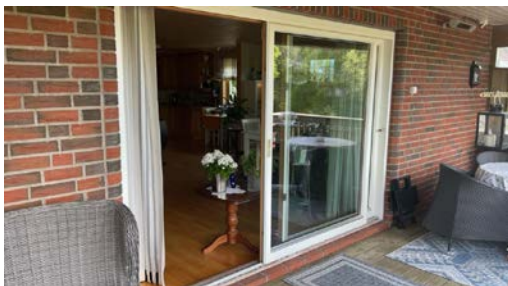
## TG 2 Balkonger, terrasser og rom under balkonger

Fra første etasje er det utgang til terrasse oppført i trekonstruksjoner i stue og soverom.

- Det er ikke krav om utbedring av rekkverkshøyde opp til dagens forskriftskrav.

Terrassebord har stor risiko for fuktpåkjenning fra regnsprut, snøsmelting etc. Viktig med overflatebehandling og vedlikehold.

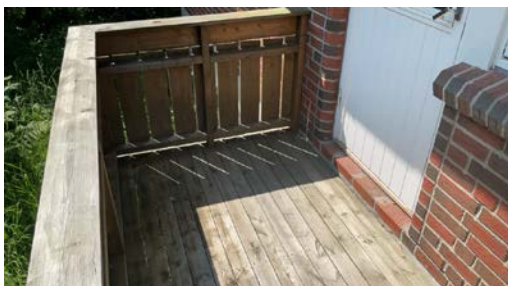
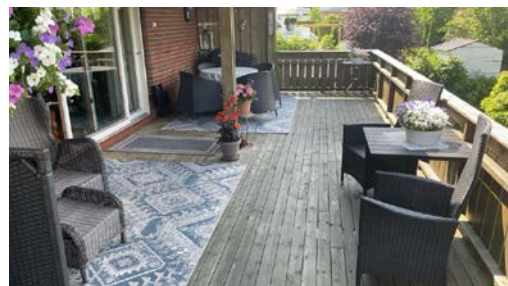
## TG 2 Utvendige trapper

Trapper i trekonstruksjon.

- Lokal utbedring må utføres.

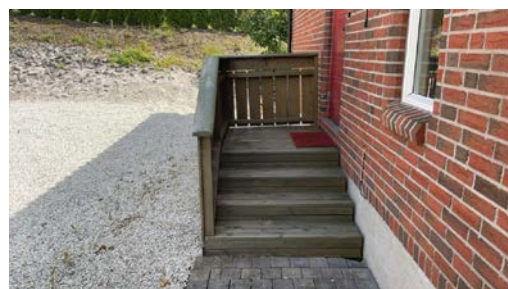
Konstruksjonene har skjevheter.

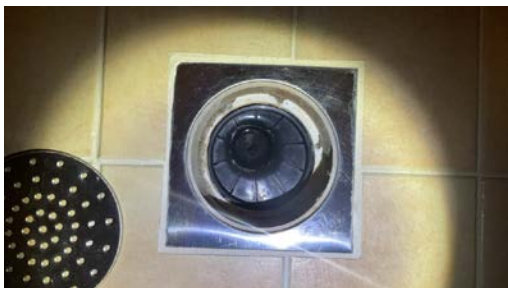
## 1. ETASJE > BAD

- Det er ikke påvist tilfredsstillende løsning for å synliggjøre lekkasje fra innebygget systerne.

- Uten dreneringsløsning/lekkasjesikring kan lekkasjer pågå over lang tid uten å bli oppdaget. Dette kan føre til omfattende fuktskader i omkringliggende byggematerialer.

Det mangler løsning for å synliggjøre lekkasje fra innebygget systerne.

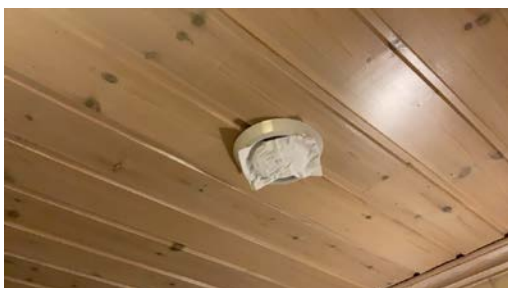
## 1. ETASJE > BAD

Hulltaking er foretatt uten å påvise unormale forhold. Hulltaking er foretatt ved/i Soverom. Fuktkvotemåling (vekt%) i konstruksjonen ble målt til 9,9.

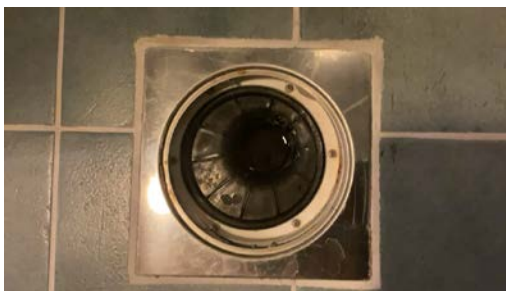
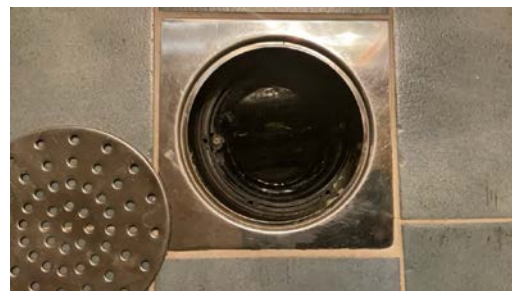
## UNDERETASJE > BAD

- Det er ikke påvist tilfredsstillende løsning for å synliggjøre lekkasje fra innebygget sisterner.

- Uten dreneringsløsning/lekkasjesikring kan lekkasjer pågå over lang tid uten å bli oppdaget. Dette kan føre til omfattende fuktskader i omkringliggende byggematerialer.

Det mangler løsning for å synliggjøre lekkasje fra innebygget systerne.

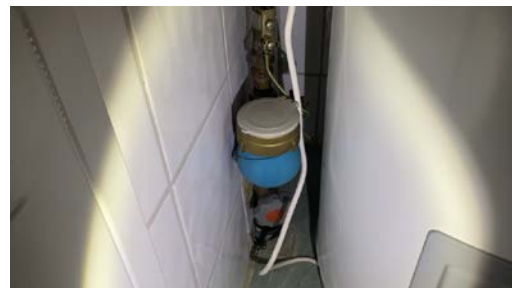
Stoppekran plassert på vaskerom.

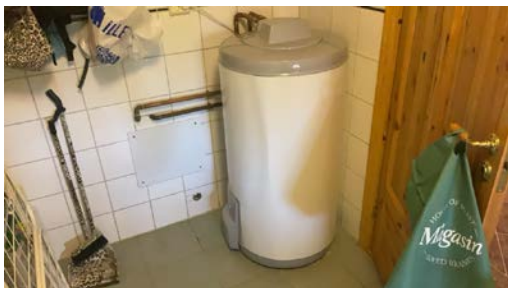
## 1 TG 2 Elektrisk anlegg

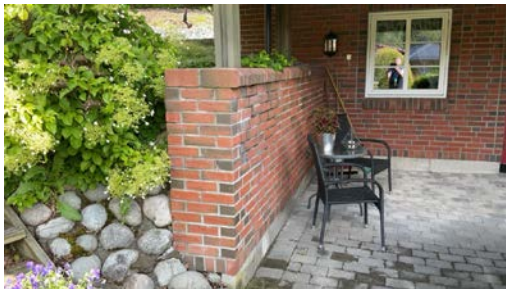
Forstøtningsmur av tegelstein.
