Brennavegen 13, 2211 KONGSVINGER

**Koselig, eldre enebolig med nyere  
dobbel garasje\* Fine uteområder \*  
Nærhet til barnehage og skole!**

| Tilstandsrapport ..... | 37 |

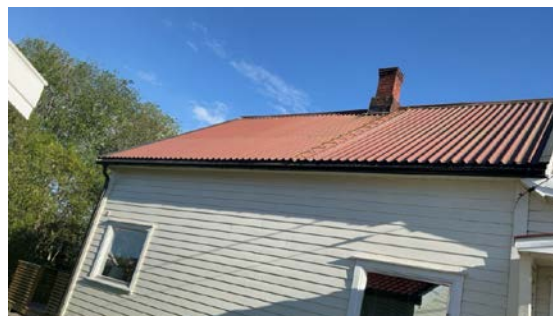
Snøfangere mangler.

Snøfangere bør monteres på tak nedenfor der personer og husdyr oppholder seg.

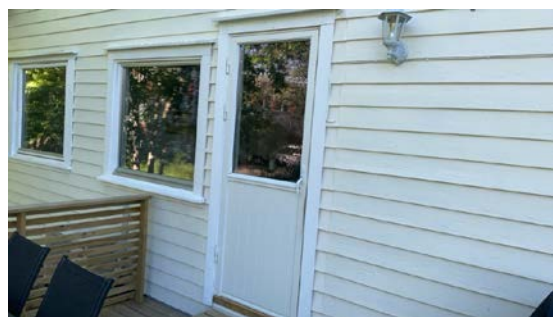
Bygningen har ytterdør av tre og malt balkongdør i tre. Dørhåndtak på terrassedør er noe maling flasket av.

Balkongdør.

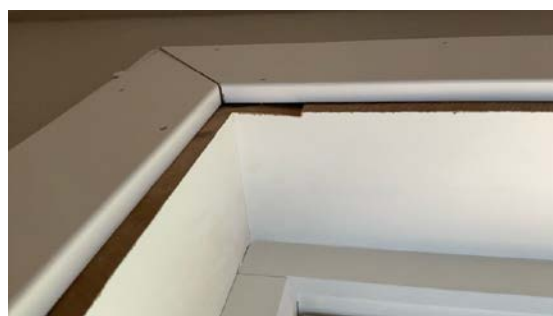
Ufagmessig utførelse på listing og skjæring av utføring.

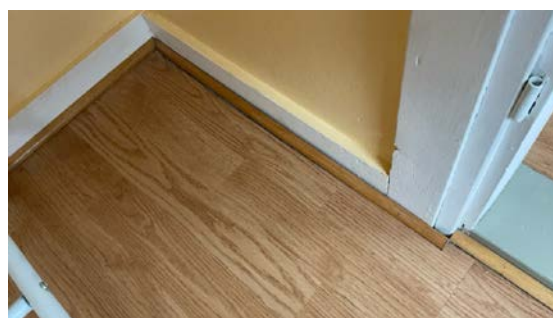
Ufagmessig utførelse på listing/gulvlegging.

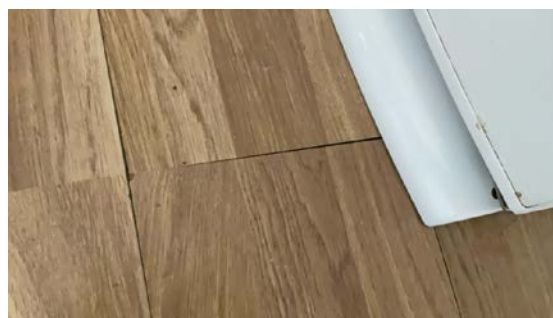
Gulv går opp i skjøter enkelte steder.

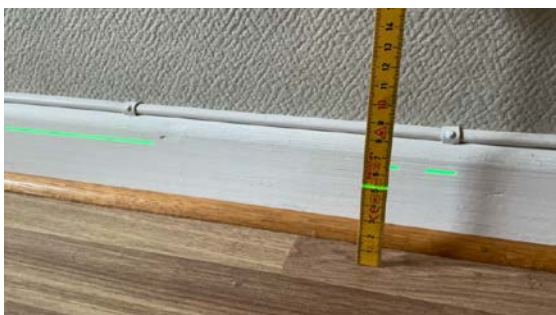
- Det er målt høydeforskjell på mellom 15-30 mm gjennom hele rommet. Tilstandsgrad 2 gis med bakgrunn i standardens krav til godkjente måleavvik.
- Målt høydeforskjell på mellom 10 - 20 mm innenfor en lengde på 2 meter. Tilstandsgrad 2 gis med bakgrunn i standardens krav til godkjente måleavvik.

Det er målt 5,3cm fra utgangspunkt.

- For å få tilstandsgrad 0 eller 1 må høydeforskjeller rettes opp. Det vil imidlertid sjelden være økonomisk rasjonelt som et enkeltstående tiltak i en bolig som dette. Dersom boligen en gang skal renoveres, kan man vurdere slike tiltak.

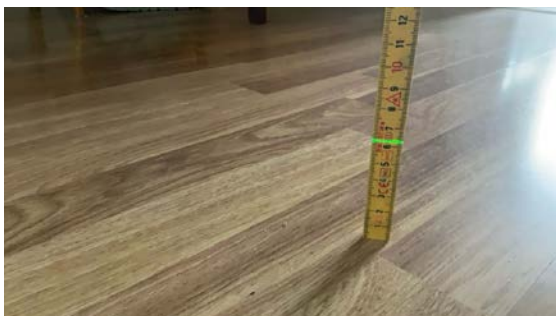
Det er målt 6,4 cm ca 2m ifra utgangspunkt.

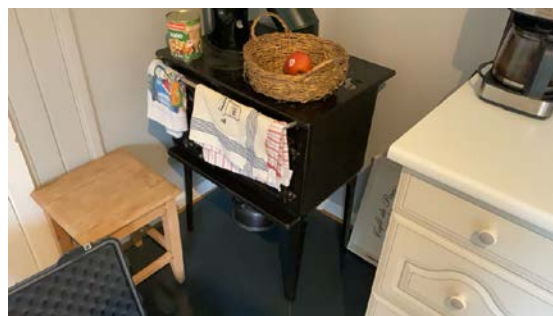
Vedfyrt kjøkkenovn.

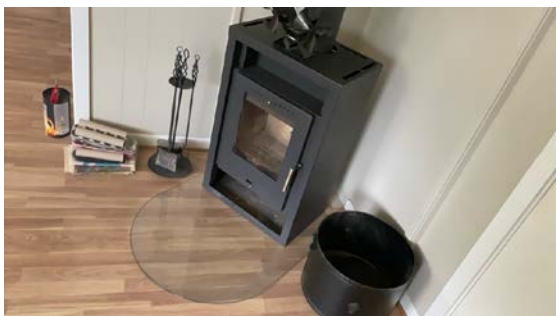
Vedovn i stue.

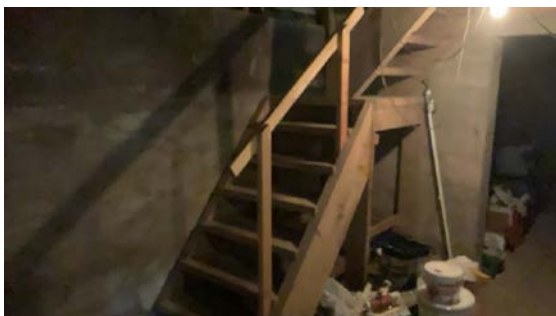
- Åpninger er såpass store at det ut ifra sikkerhetsmessige forhold anbefales å lage mindre åpninger.
- Håndløper bør monteres, men det var ikke krav på byggetidspunktet.

Trapp ned til kjeller.

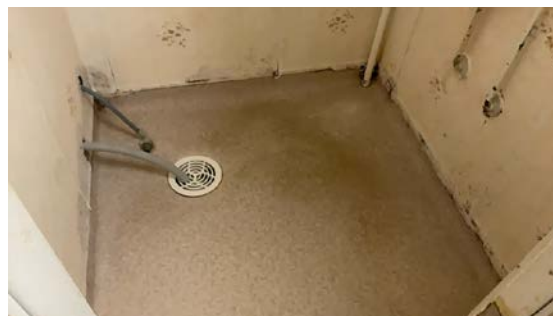
Våtrom må totalrenoveres.

- Våtrommet må totalrenoveres. Alle forhold med tettesjikt, våtsone, sluk m.m. må dokumenteres.

Kostnadsestimat: 100 000 - 300 000

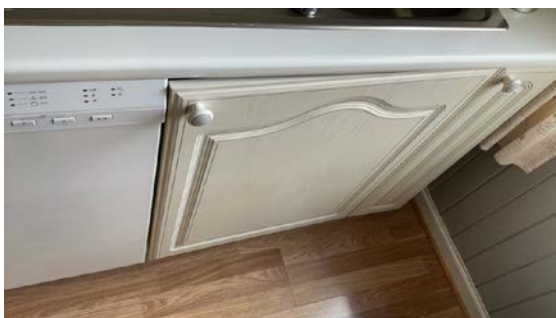
Skapdør vil ikke lukke seg.

Enkelte dører bør justeres slik at dører står i samme høyde.

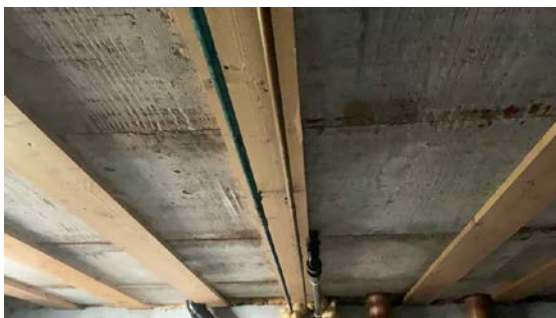
Vannledning av kobber.

- Det er ikke behov for utbedringstiltak siden anlegget fungerer i dag, men ut ifra alder kan skader plutselig oppstå på eldre anlegg.

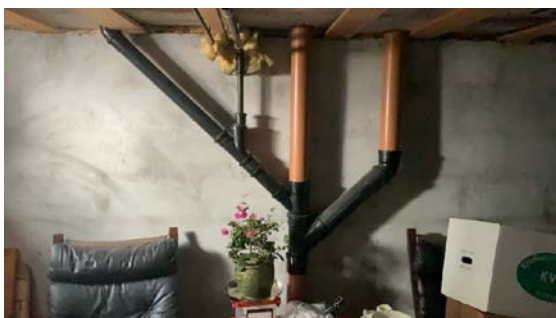
Avløpsrør.

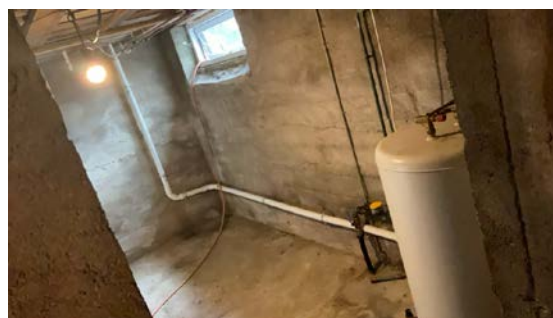
Nyere avløpsrør montert i forbindelse med kjøkken i 2018.

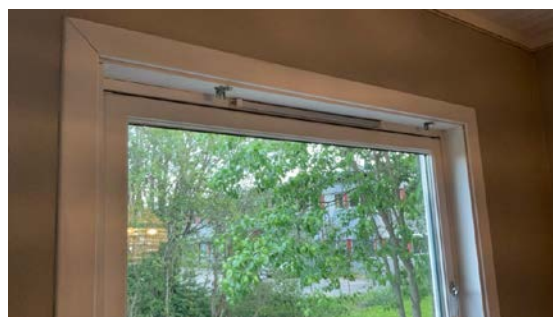
Ventiler i vindu.

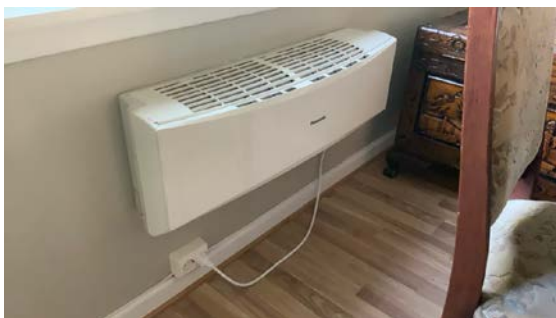
Luft til luft varmepumpe.

- Det er ikke behov for utbedringstiltak siden varmesentralen fungerer i dag, men ut ifra alder kan skader plutselig oppstå på eldre anlegg.

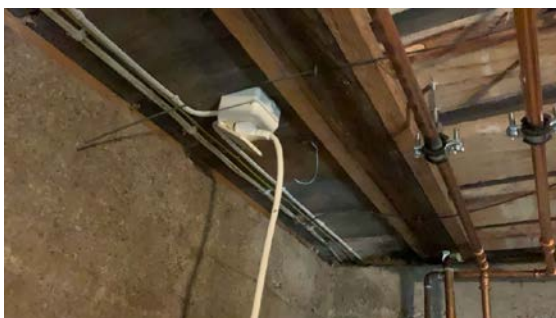
Koblet via stikkontakt.

- Det bør etableres tilfredsstillende el-tilkobling etter gjeldende forskrift.
- Det er ikke behov for utbedringstiltak siden tanken fungerer i dag, men ut ifra alder kan skader plutselig oppstå på eldre tanker.

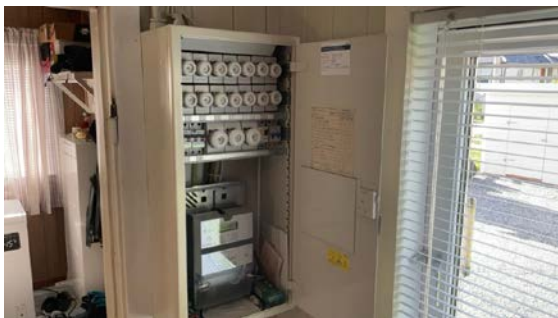
Sikringsskap med kursfortegnelse i samsvar med antall sikringer.

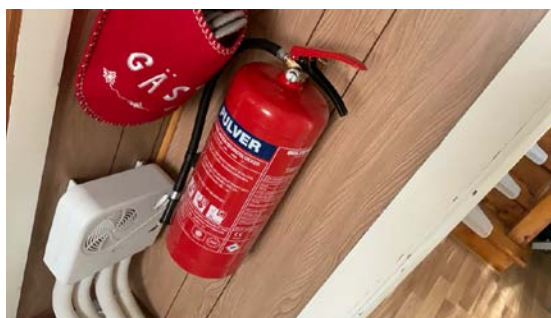
Brannslukningsapparat fra 2025.

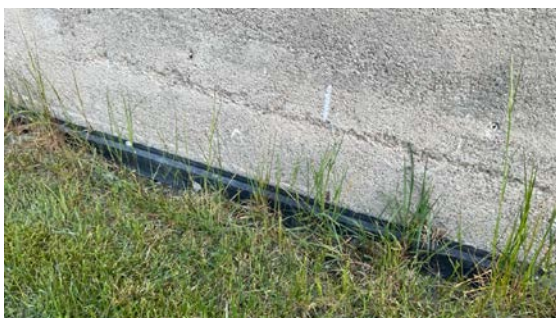
Dreneringen er antatt av eier å være fra 1986. Alder på drenering kan avvike, men mest trolig ble dreneringen gjort i forbindelse med tilbygg i 1986. Eier bekreftet på befaring at det er godt tilsig i dreneringskum.

Grunnmursplast synlig.

- Overvåk tilstanden jevnlig. For å få tilstandsgrad 0 eller 1 må dreneringen skiftes ut, men tidspunktet for når dette er nødvendig er vanskelig å si noe om. Bruken av underetg/kjeller vil og være avgjørende.
