Kjelsbergkroken 12, 4050 SOLA

**SOLA/SANDE - Innholdsrik enebolig  
- Barnevennlig og sentral  
beliggenhet - Pent opparbeidet  
uteområde**

Befaringsdato: 02.04.2025

Rapportdato: 14.05.2025

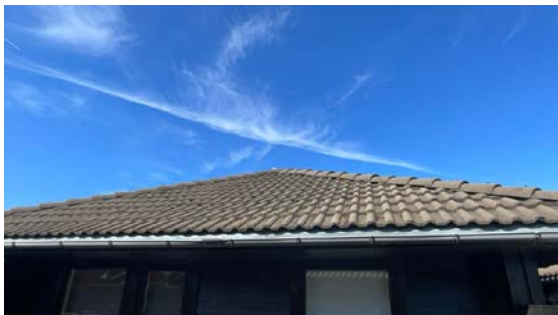
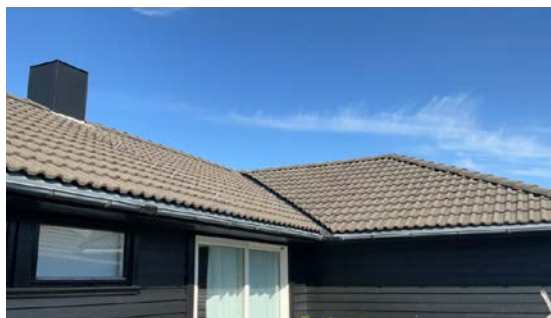
- Tidspunkt for utskiftning av takteking nærmer seg.
- Tidspunkt for utskiftning av undertak nærmer seg.

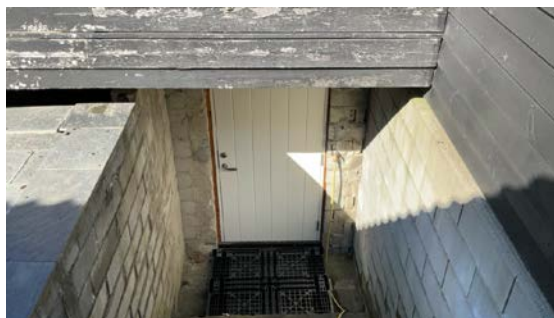
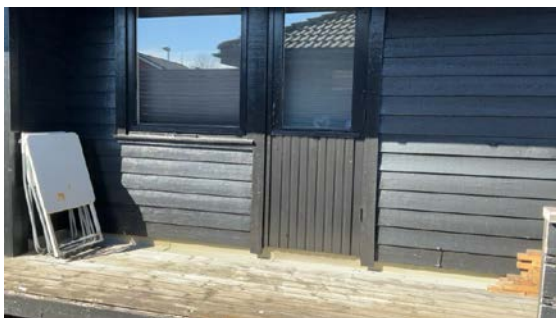
Noe slitasje på balkongdør.

Låskasse må skiftes, eventuelt må døren skiftes i sin helhet.  
Det bør pusses i overgang kark / mur på kjellerdør for å beskytte isolasjonen.

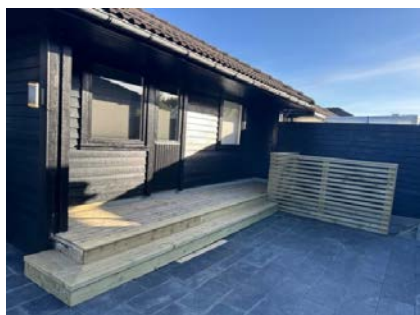
Balkong ut fra soverom.

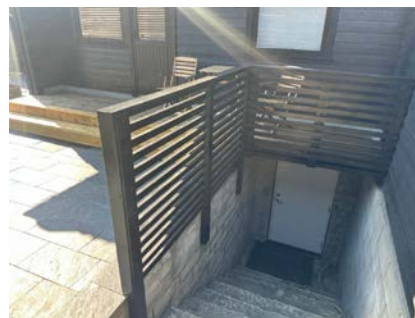
Betongtrapp til kjeller.

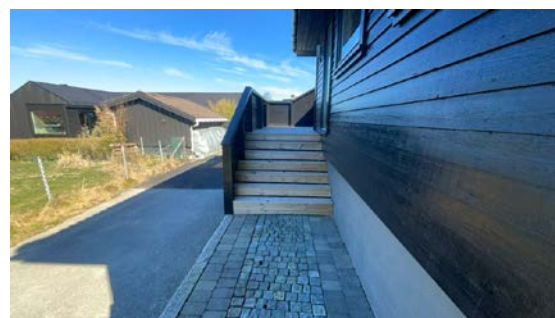
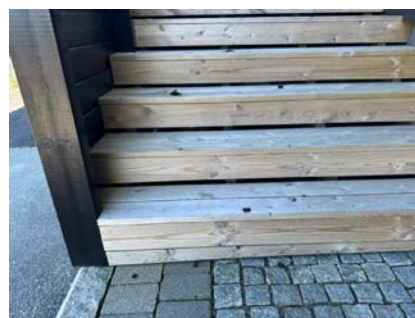
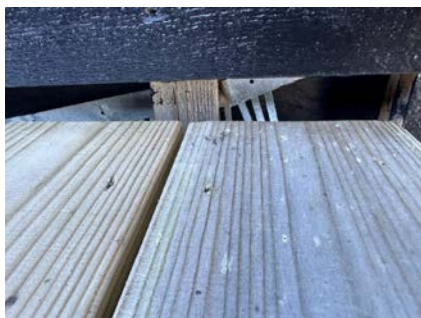
Entrétrapp i tre.

Trappen må rives og føres opp på nytt iht. standard for utvendige trapper, samt fundamenteringen må etableres med søylefundamenter som ikke trekker opp vann kapillært. Åpninger over musetetting må repareres.

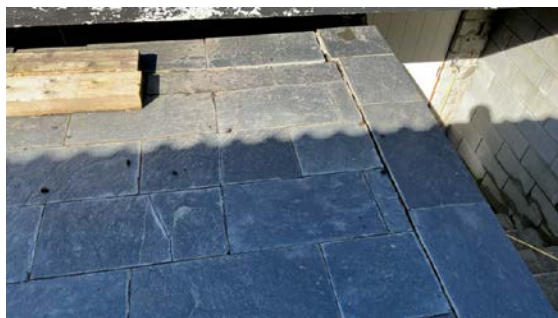
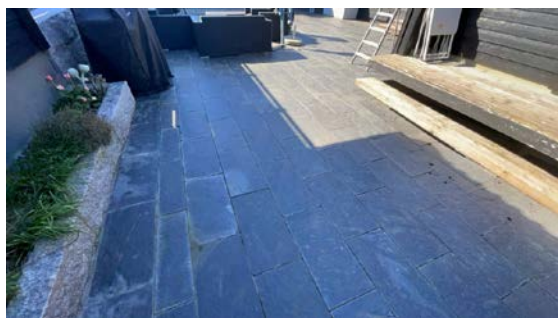
Utvendig område sør for huset er belagt med skiferfliser.

Skiferheller må tas opp og underliggende masser må rettes og komprimeres, før heller legges tilbake for å få et tilfredsstillende resultat.

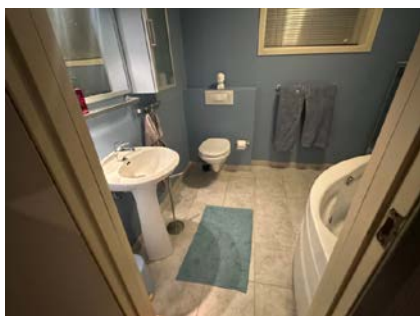
## KJELLER > BAD

### 1 TG 1 Overflater vegger og himling

Veggene har malte plater. Taket er malt.

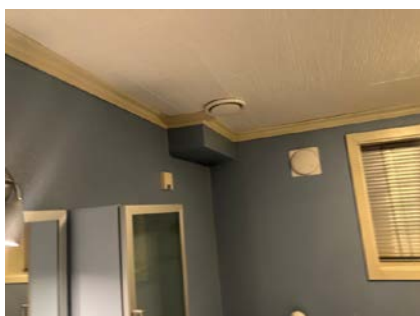
## KJELLER > BAD

### 1 TG 2 Overflater Gulv

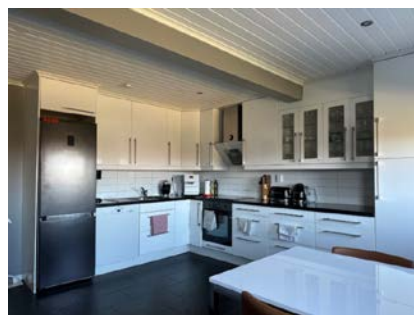
#### TG 1 Overflater og innredning

Det er kjøleskap, oppvaskmaskin og komfyr. Benkeplaten er av stein. Kjøkkenet har innredning med glatte fronter.

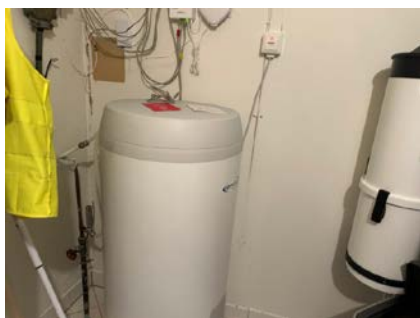
## ! TG 1 Varmtvannstank

Varmtvannstanken er på ca. 200 liter.
