Trollstubben 5F, 1535 MOSS

Befaringsdato: 10.02.2025

Rapportdato: 14.02.2025

Tilstandsrapport

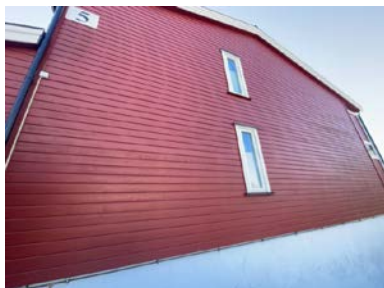
Konsekvens/tiltak

- Lokal utbedring bør utføres.

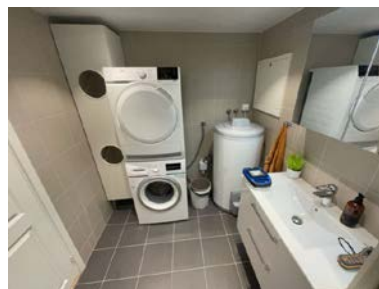
UNDERETASJE > BAD

TG 2 Overflater vegger og himling

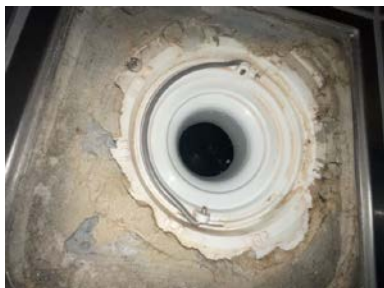
UNDERETASJE > BAD

TG 0 Sanitærutstyr og innredning

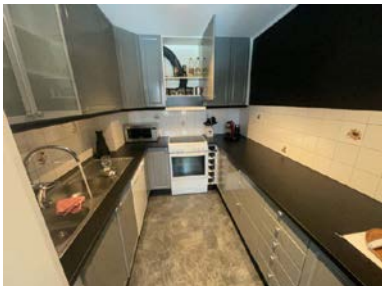
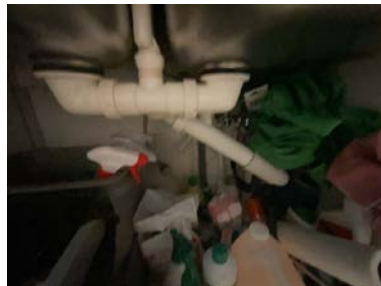
1. ETASJE > KJØKKEN

TG 1 Avtrekk

Årstall: 2012

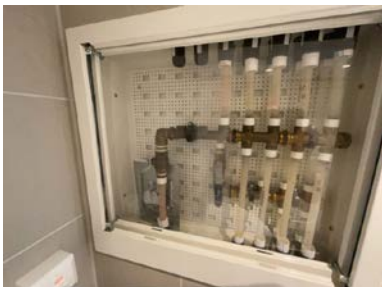
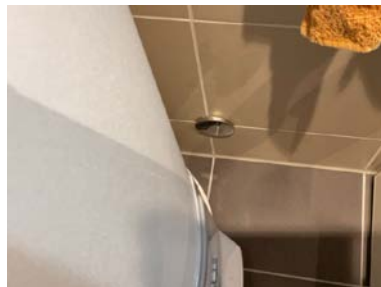
TG 1 Avløpsrør

Det er avløpsrør av plast.

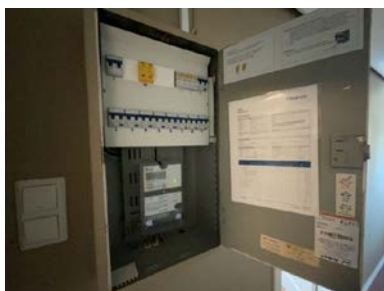
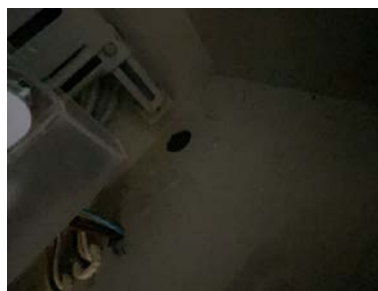
Kostnad er relatert til utbedring av tetthet i sikringsskap.
