## Kim Stavang Olsen

# Stor enebolig med sentral beliggenhet like ved skole og barnehage | Utsikt og solrikt | Garasje | El-bil

# Tilstandsrapport

Befaringsdato: 12.02.2025

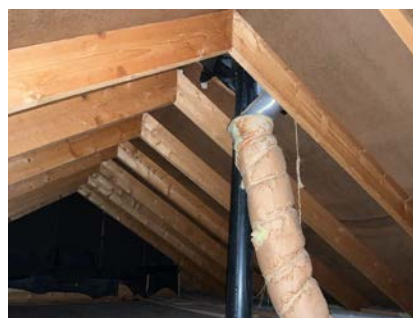
Bilde C: Isolere avkastrør helt opp i takhetten for å unngå kondens.

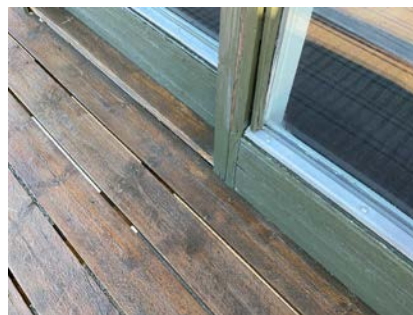
Løs vinduslist.

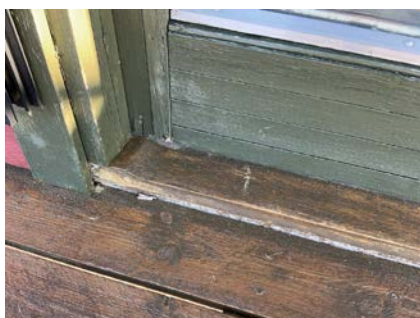
Stor slitasje.

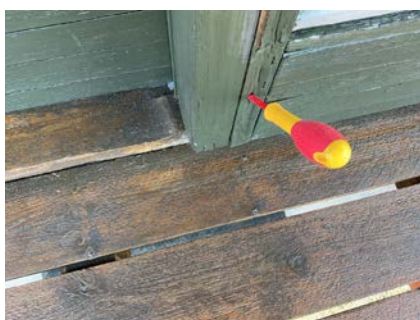
Råte i karm.

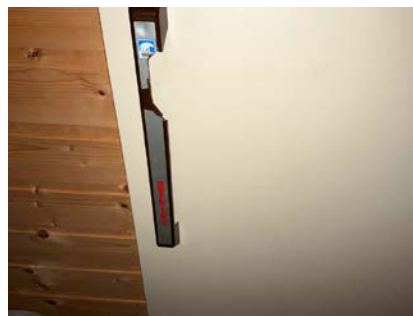
Knust håndtak på kjøleromsdør

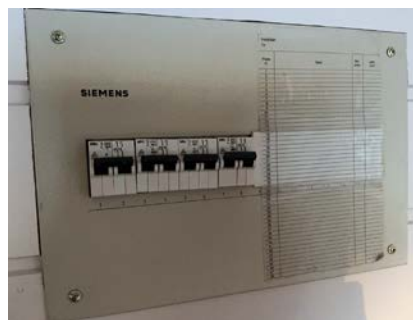
Modulpanel i underetasje.

Utydelig merking av kurser, bør oppdateres.

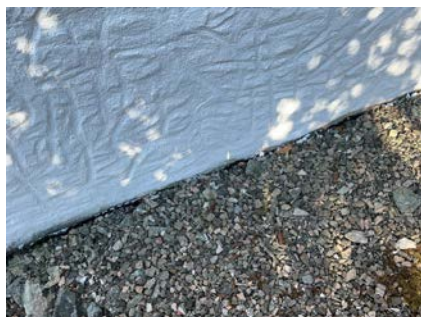
Mangler kantlist ved avslutning av knotteplast over terreng.
