# Stor enebolig med sentral beliggenhet like ved skole og barnehage

# Tilstandsrapport

gnr. 288, bnr. 8

Befaringsdato: 12.02.2025

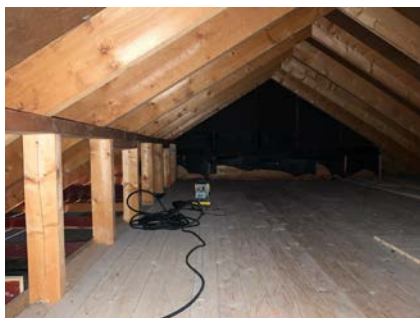
Noe retningsavvik er observert i mellom de ulike konstruksjonsdeler, ulike byggeår for tilbygg/ ombygging.

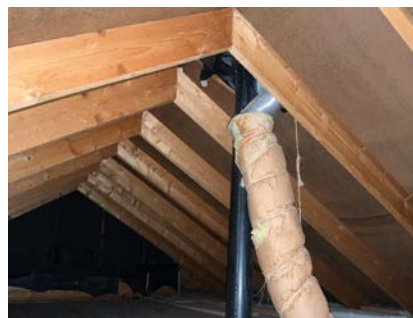
Bilde C: Isolere avkastrør helt opp i takhetten for å unngå kondens.

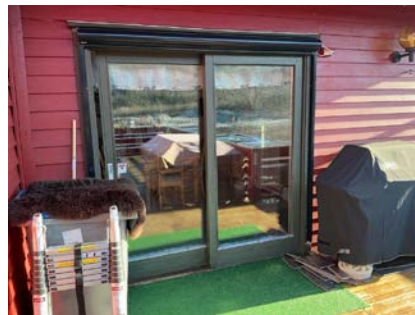
Skyvedør av tre fra 1987.

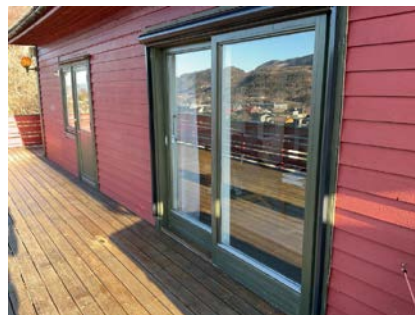
Balkongdør i stue bør skiftes eller renoveres.

Dør bør skiftes eller renoveres.

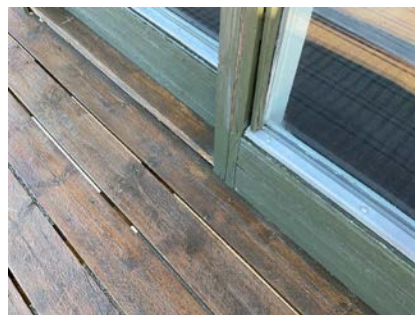
Løs vinduslist.

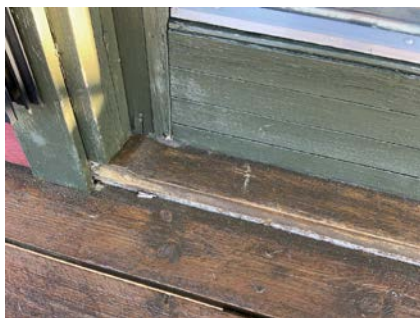
Stor slitasje.

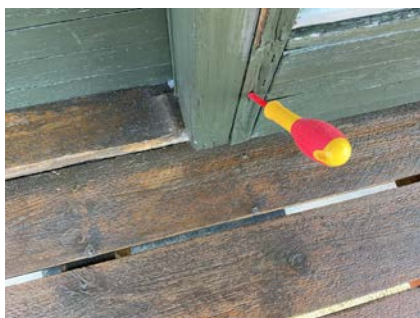
Råte i karm.

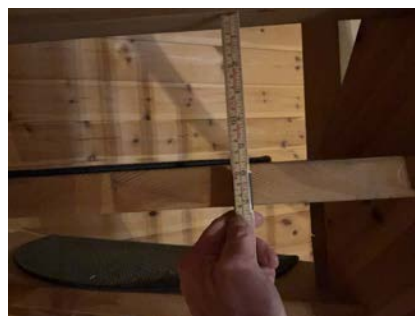
åpninger mellom trinn er større enn dagens forskriftskrav tillater (max10 cm)

Barnesikringslister kan eventuelt bestilles hos din nærmeste byggevareleverandør og ettermonteres under eksisterende trinn. Dette vil i de fleste tilfeller gjøre til at dagens forskriftskrav til åpninger mellom trinnene imøtekommes og at sikkerhet ivaretas.

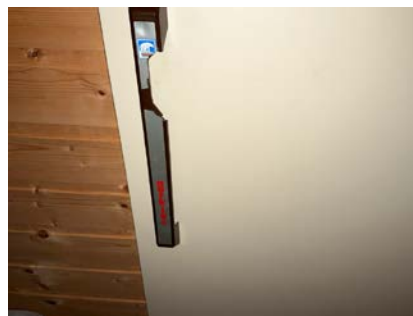
Knust håndtak på kjøleromsdør

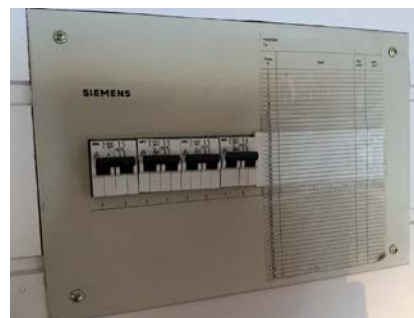
Modulpanel i underetasje.

Utydelig merking av kurser, bør oppdateres.

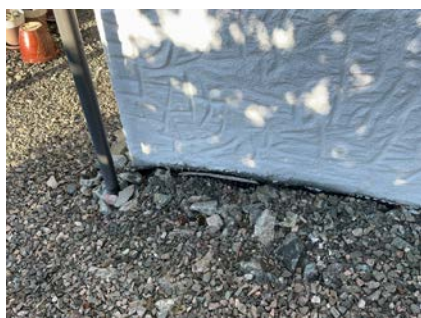
Knotteplast langs vegg mangler topplist/ kantavslutningslist.

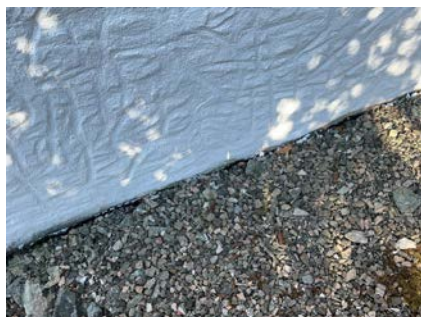
Mangler kantlist ved avslutning av knotteplast over terreng.
