Solørvegen 2025, 2265 NAMNÅ

# Tilstandsrapport

Befaringsdato: 07.08.2025

Rapportdato: 11.08.2025

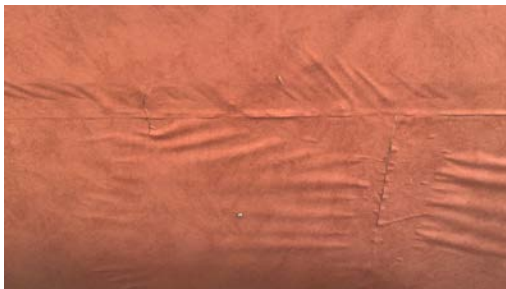
Bølget tapet.

Enkelte overflater er modne for oppussing, og omfang kan styres av egne ønsker.

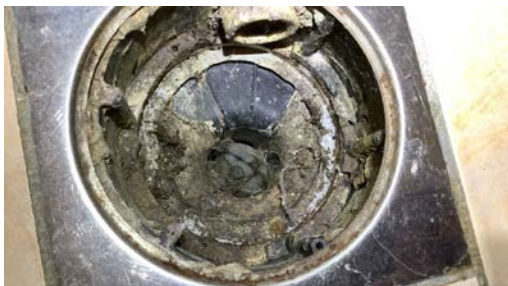
Plastsluk, og tettesjikt er synlig under slukets klemring.

Det er ikke påvist behov for tiltak så lenge tett dusjkabinett benyttes til badet igjen renoveres.
