Linneaveien 17, 3154 TOLVSRØD

**Enebolig med attraktiv  
beliggenhet på Tolvsrød –  
familievennlig område, nær skoler,  
og barnehager.**

| Tilstandsrapport ..... | 59 |

Befaringsdato: 08.04.2026

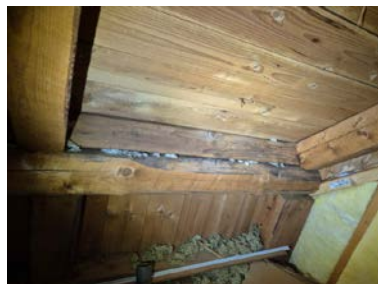
Muselort rundt pipe.

Ingen lufting.

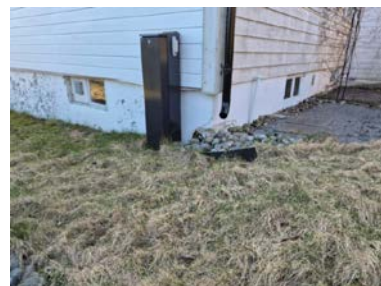
Grop mot grunnmur.

Svakt hellende terreng mot grunnmur.
