Molveien 18, 2555 TUFSSINGDALEN

**Flott fritidseiendom beliggende  
like ved Siksjøen! Hytte, anneks og  
to uthus. Bilvei så godt som helt  
fram samt innlagt strøm.**

### Tilstandsrapport Eierskifte

Boligtype: Fritidsbolig  
Byggeår: 1972  
BRA: 50 m<sup>2</sup>  
BRA-i: 50 m<sup>2</sup>

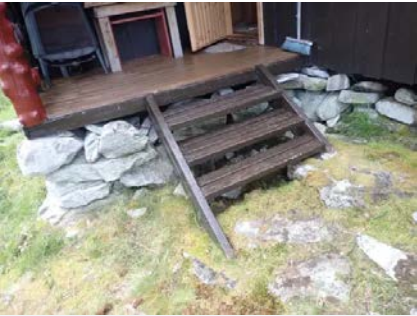
6.3 Balkong, terrasse, platting: Veranda ved inngangsparti

Oversiktsbilde.

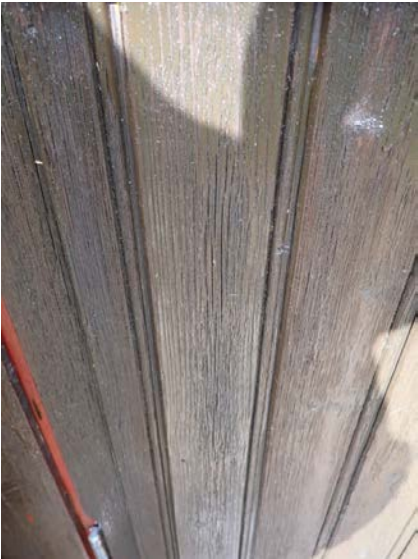
Værslitt kledning.

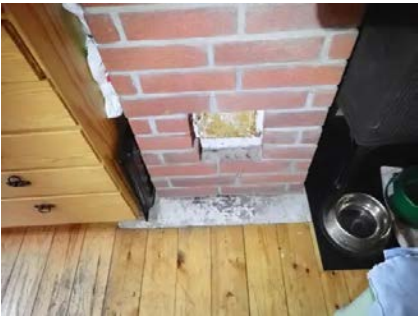
6.16 Ildsted/Skorstein

Oversiktsbilde, sotluke.
