Frøys veg 8, 2260 KIRKENÆR

# Tilstandsrapport

Befaringsdato: 23.09.2024

## ENEBOG

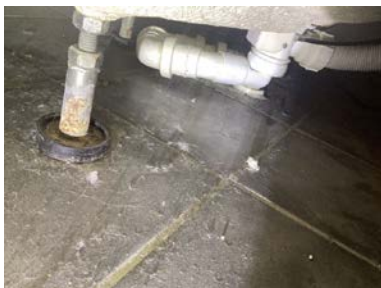
Direkte avløp fra badekar.

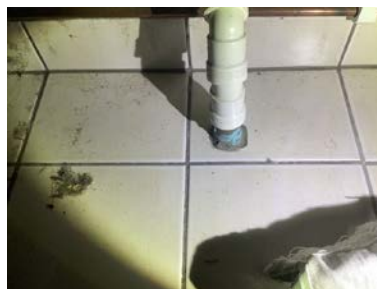
Det kan ses tegn til bruk av smøremembran. Det er ikke fagmessig tilslutning til sluk.

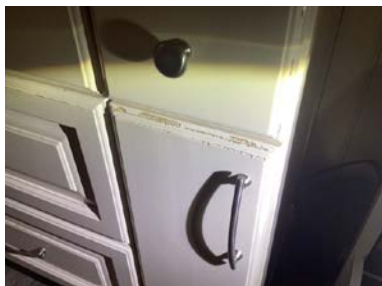
Eksempel på slitasje.

Det er ikke nødvendig med tiltak ut fra funksjon.

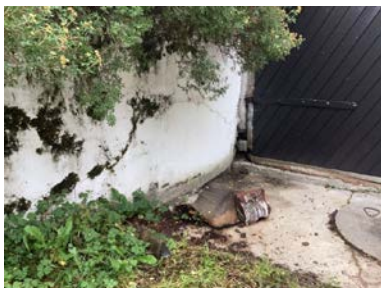
Mur på en side heller betydelig innover.

Det er foreløpig ikke nødvendig med tiltak, men det vil på ett tidspunkt bli nødvendig med etablering av ny mur.
