Hagenvegen 163, 3683 NOTODDEN

**Idylliske "Lykkja", et sjarmerende småbruk med flere bygninger og nesten 13 måls tomt som grenser til Heddalsvannet**

| Tilstandsrapport ..... | 56 |

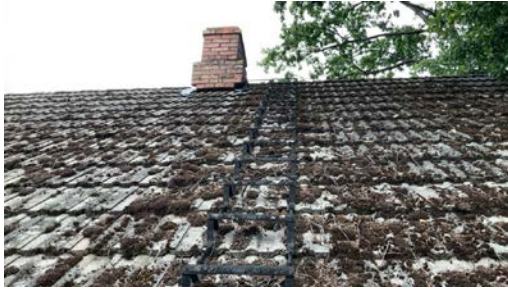
Mer enn halvparten av forventet brukstid er oppbrukt på undertak og takstein.  
Siden det er flate takstein er kontaktflaten mot takleketer stor og da er det stor fare for råde i taklekker.

Takstein med mose.

Mose på takstein bør fjernes. Mose forkorter levetiden på takstein.  
Kostnad for skifte av tak er over 300.000.-

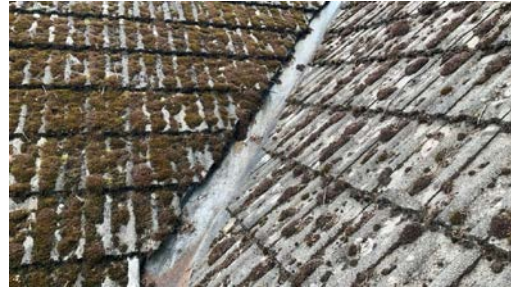
Takstein med mose.

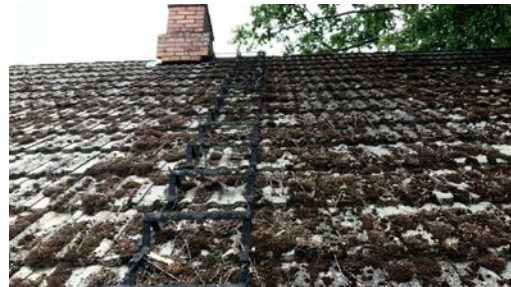
Stigetrinn på tak

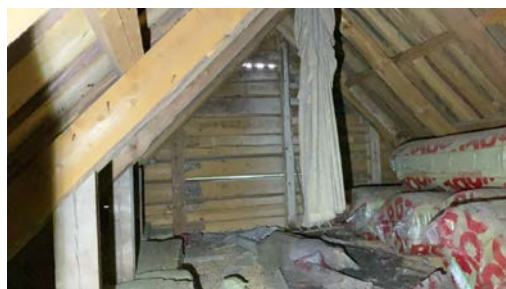
Sperretak.

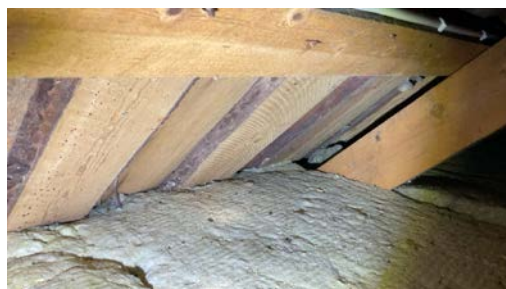
Isolert helt ut mot undertak.

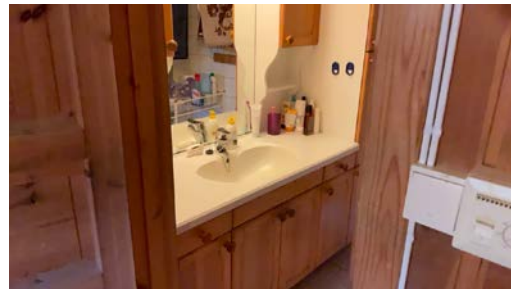
Det er bestemt i ny forskrift at alle våtrom bygget før 1997 skal ha en tilstandsgrad 3 på grunn av forventet levetid er overskredet og stor fare for avvik og skader.

Baderomsinnredning.

- Våtrommet må totalrenoveres. Alle forhold med tettesjikt, våtsone, sluk m.m. må dokumenteres.
- Manglende oppgradering av våtrommet medfører høy risiko for at konstruksjonene ikke vil tåle vanlig bruk av vann eller lekkasjer. Dette kan føre til fuktskader på tilstøtende konstruksjoner.

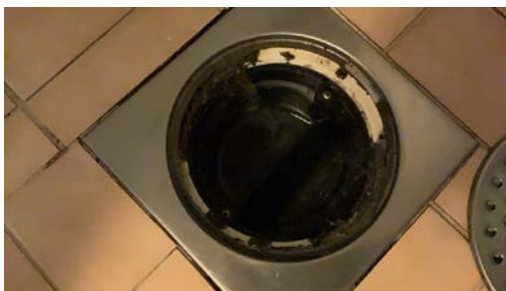
Sluk i plast

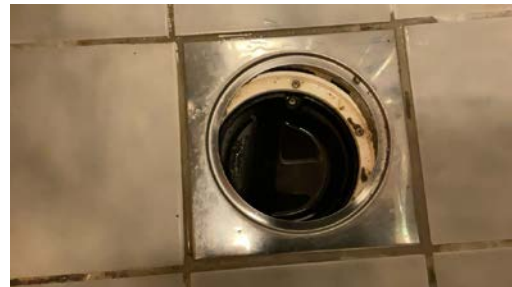
Plastsluk.

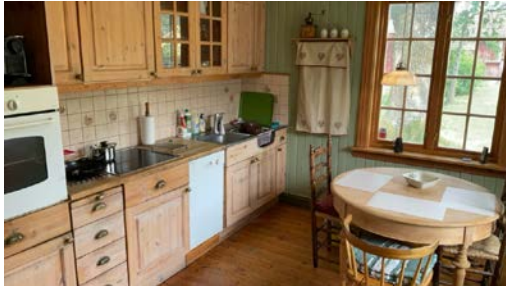
Kjøkkeninnredning.

Kjøkkeninnredning fungerer som tiltenkt, men det er naturlig å oppgrader innredning når boligen blir renovert.

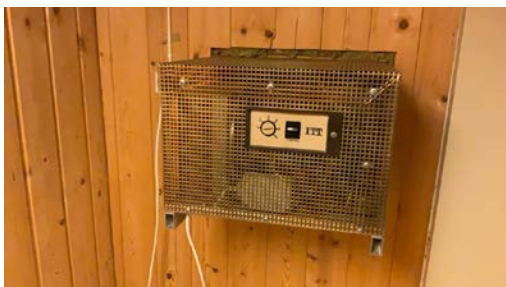
Kjøleaggregat er ikke sjekket.

Eldre kjøleaggregat.
