Hans Nielsen Hauges vei 9, 1463 FJELLHAMAR

**Unik eiendom med svært pent  
opparbeidet tomt på 991 kvm |  
Utleie | Dobbelgarasje | Super  
beliggenhet | Utsikt | Bør sees**

# Velkommen til Fjellhamar og Hans Nielsen Hauges vei 9, din nye bolig?

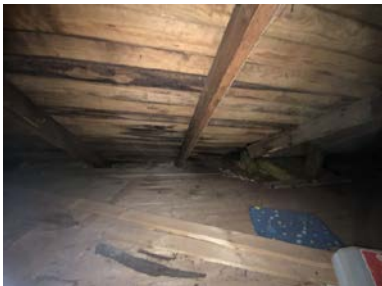
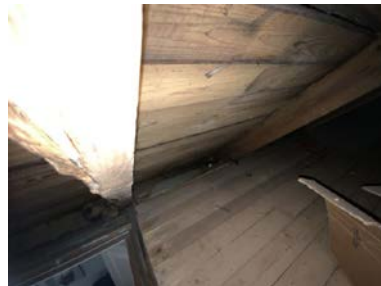
## TG 1 Vinduer

Bygningen har malte trevinduer med 2-lags glass. Flere glass er nylig skiftet.

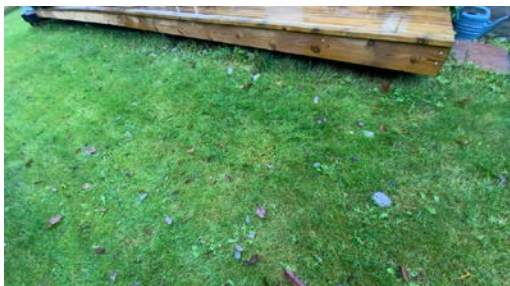
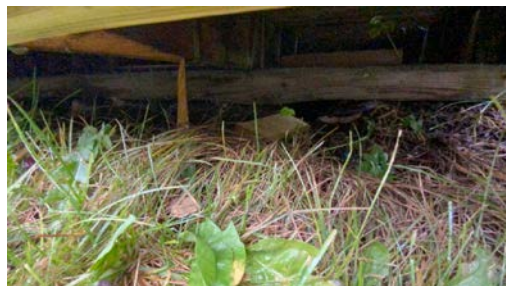
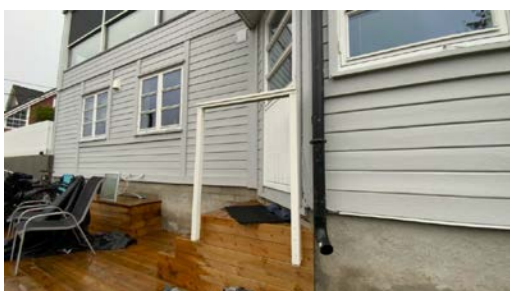
### TG 2 Overflater

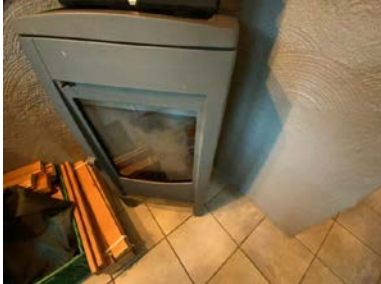
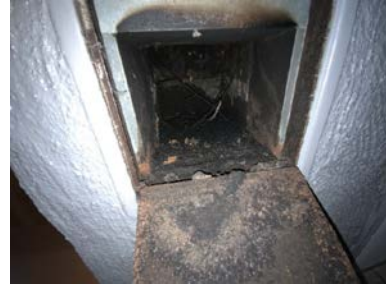
## TG IU Pipe og ildsted - 2

Boligen har mursteinpipe som eier her sperret av denne og meldt det til brannvesenet og det må meldes fra om til brannvesenet annen hvert år med tanke på alder og at det er brennbart materiale rundt pipestokk. Pipe må ikke brukes før utbedret avvik og godkjenning av stedlig brannvesen.

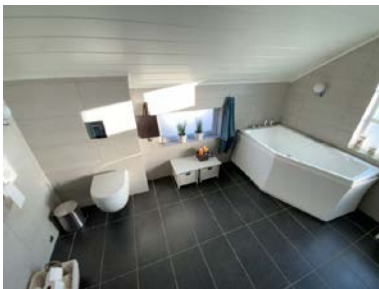
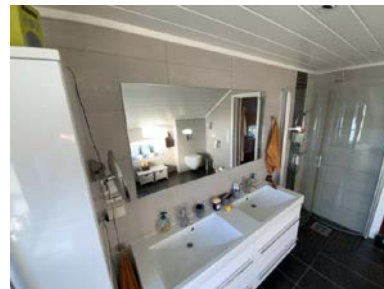
### 2. ETASJE > BAD

## TG 1 Overflater vegger og himling

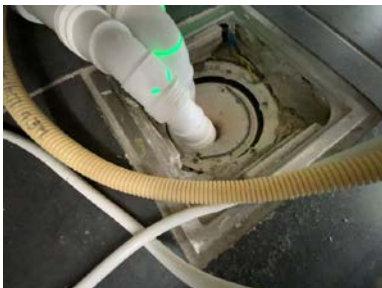
## 2. ETASJE > BAD

### TG 2 Sanitærutstyr og innredning

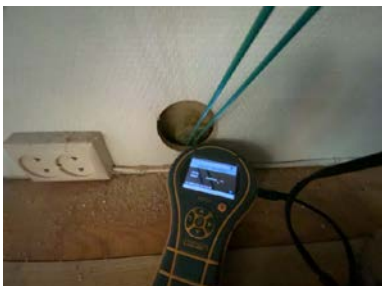
## UNDERETASJE > BAD/VASKEROM

### Generell

- Våtrommet må totalrenoveres. Alle forhold med tettesjikt, våtsone, sluk m.m. må dokumenteres.

**Kostnadsestimat: Over 300 000**

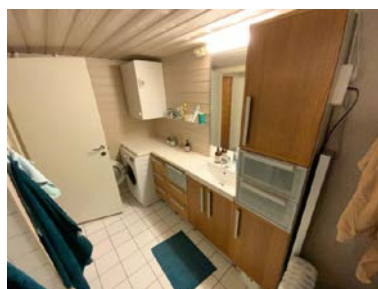
## UNDERETASJE > BAD/VASKEROM

### Tilliggende konstruksjoner våtrom

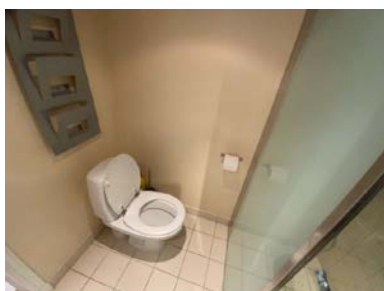
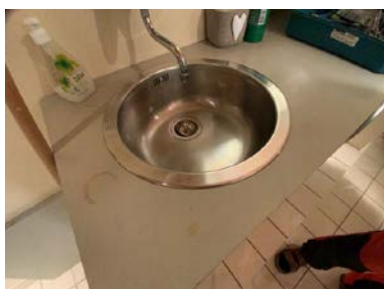
## KJELLER > BAD/VASKEROM

### TG 1 Overflater vegger og himling

Det anbefales kabinett eller oppgradering av badet. Med tanke på sluket og membranens alder vil ikke denne ha dagens kvalitet med tanke på tetthet. Derfor kan fuktskader oppstå ved en større fuktbelastning av konstruksjonene på vegger og gulv.

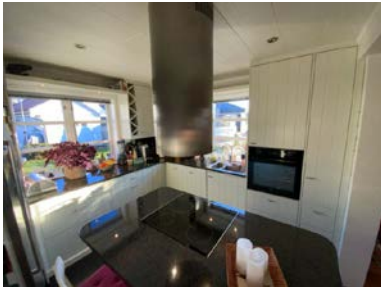
## 1. ETASJE > KJØKKEN

- Det er påvist skader på overflater/kjøkkeninnredning utover normal slitasjegrad.

Noe stedvis skade på fronter.

- Det må påregnes lokal utbedring/utskiftning.
