Setskogveien 1161, 1954 SETSKOG

**Kombinasjonsbygg med tomt på  
ca. 2,6 mål - Lokale i 1. etasje og  
leilighet i 2. etasje - Stort  
rehabiliteringsbehov**

# Tilstandsrapport

Rapportdato: 04.11.2025

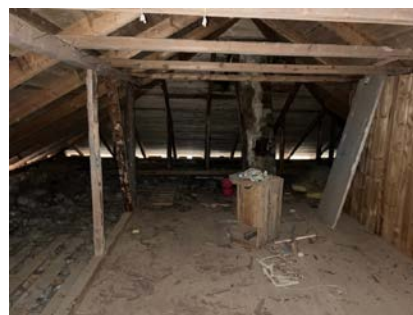
Møneloft

Det anbefales etterisolering av loft for å hindre varm luft å stige opp og forårsake kondens og fuktskader.

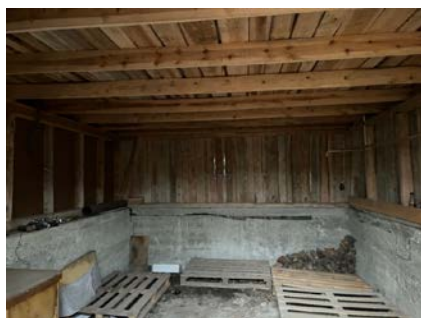
Garasjedør må skiftes.

Innvendig garasje.

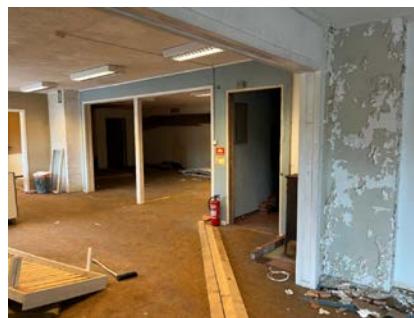
Det er igangsatt arbeid med å fjerne eller rive overflater.

1.etasje næringsdel.

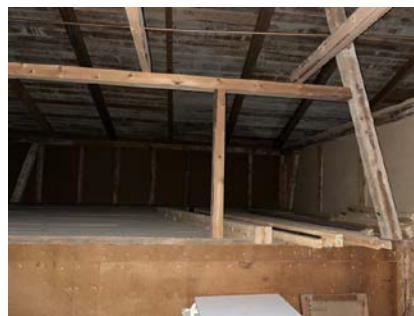
Del av lager har en normal tilstand.

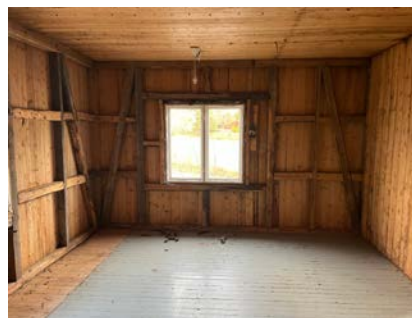
Kjøkken > 2.Etasje bolig > Kjøkken > Overflater og innredning - Kjøkkenrom, der innredning og overflater og vegger er fjernet. Vurdering av avvik: Det er avvik: Det er ikke montert kjøkkeninnredning.

Kjøkkenrom.

Det må monteres overflater på vegger og kjøkkeninnredning.

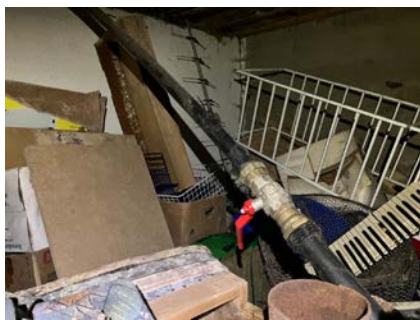
Stoppekran.

Grunnet alder bør det påregnes at store deler av anlegget må skiftes. Det anbefales kontakt med fagkyndig for gjennomgang og planlegging.

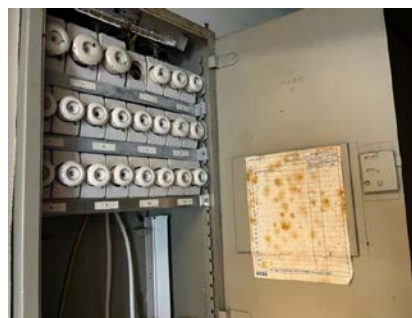
Sikringsskap 1.etasje.

Kostnadsestimatet i denne rapporten er kun estimert ut fra hva en el-kontroll kan koste, for utbedring av eventuelle avvik og oppgraderinger vil det tilkomme ytterligere kostnader.
