Setskogveien 1161, 1954 SETSKOG

**Kombinasjonsbygg med tomt på ca. 2,6 mål - Lokale i 1. etasje og leilighet i 2. etasje - Stort rehabiliteringsbehov**

# Tilstandsrapport

## NÆRING/BOLIG BYGNING.

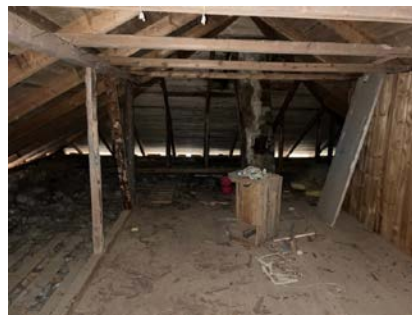
Det anbefales etterisolering av loft for å hindre varm luft å stige opp og forårsake kondens og fuktskader.

Møneloft

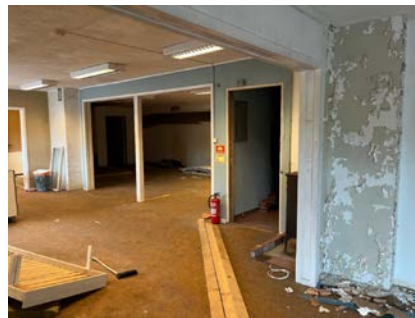
Det er igangsatt arbeid med å fjerne eller rive overflater.

1.etasje næringsdel.

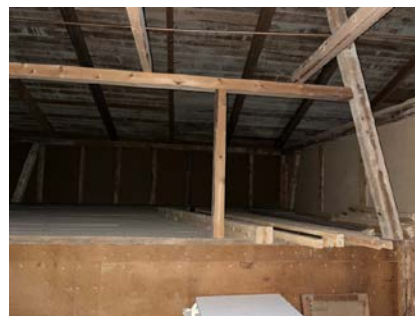
Del av lager har en normal tilstand.

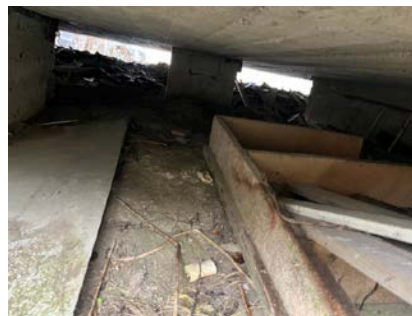
Åpent kryperom i murkonstruksjoner.

Det anbefales at kryperom inspiseres når det er tilgang.

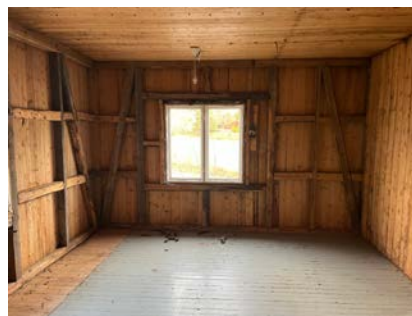
Kjøkkenrom.

Det må monteres overflater på vegger og kjøkkeninnredning.

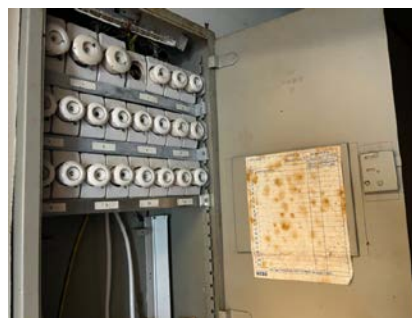
Sikringskap 1.etasje.
