Fleksåsvegen 18, 3620 FLESBERG

**Romslig enebolig over to plan med  
frittstående garasje og verksted.  
Fin beliggenhet med gode  
solforhold!**

# Tilstandsrapport

Befaringsdato: 19.06.2025

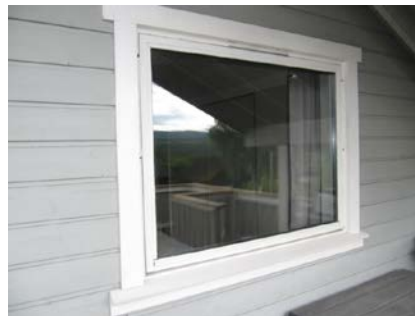
## ! TG 1 Vinduer

Vinduer av type "husmorvindu" med 3 lag glass. Noen andre typer vindu i underetasje.

H vindu med 3 lag glass.

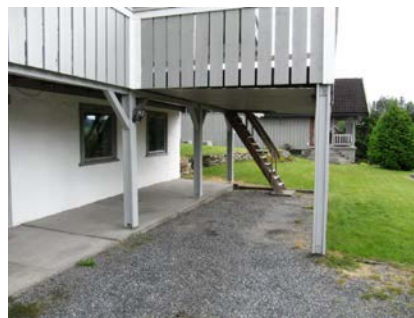
Det er en form for carport under terrassen, hvor det er lagt en form for tetting under bjelkelag.

Carport med tak. Plass for en liten bil.

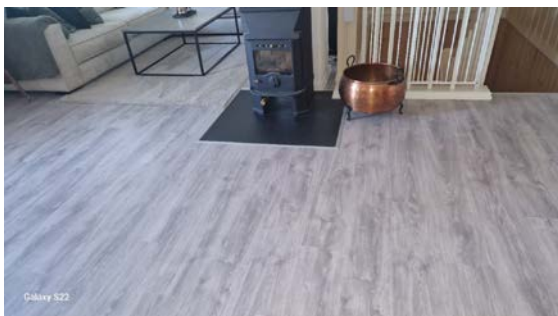
Etasjeskille over kjeller er siporex elementer, med tilfag og tregulv, og nedlektet himling i underetasje. Gulv i hall er fliser.

Nytt gulv i stue, gang og kjøkken.

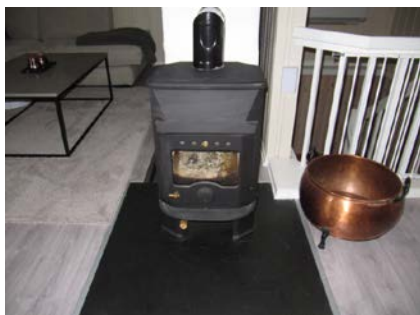
Enkel elementpipe, med vedovn i underetasje og i stua. Sotluke er montert.

Peisovn i stua.

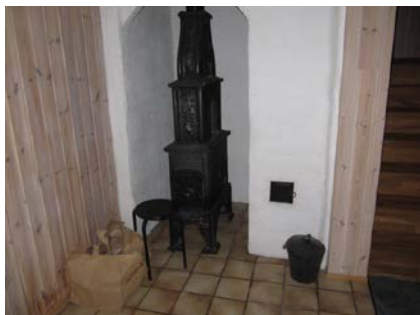
Flott etasjeovn i hall.

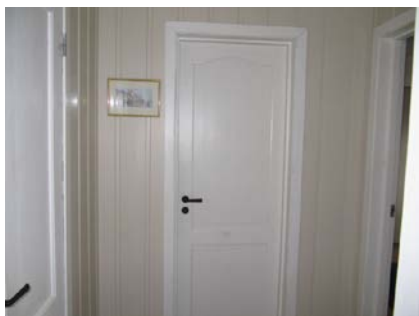
Innvendige dører med fyllinger og malt overflate. Dør fra kjøkken med glassfelt.

Heltre malte innv .

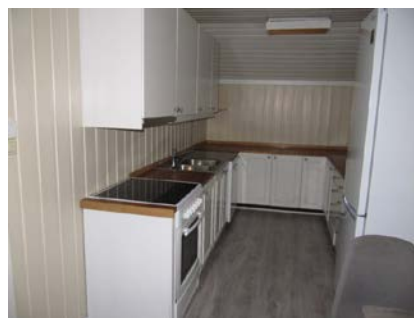
Enkelt lite kjøkken.

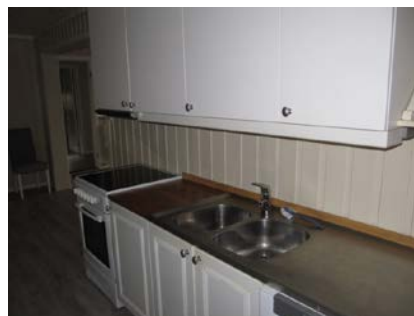
Kjøkken med u løsning åpent mot stua.

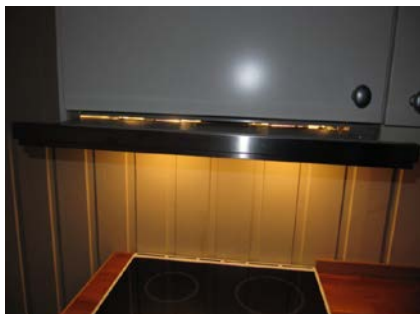
Ventilator over komfyr med avtrekk ut på loft.

Ventilator med avtrekk over tak.

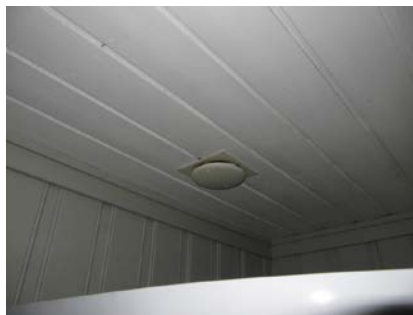
- Det er påvist mangelfull ventilasjon på ett eller flere rom i boligen.
- Det mangler mekanisk avtrekk på våtrom.

Veentil i tak, med kanal på kaldt loft er en dårlig løsning.

Våtrom skal ha mekanisk avtrekk.

Kostnadsestimat: Under 10 000

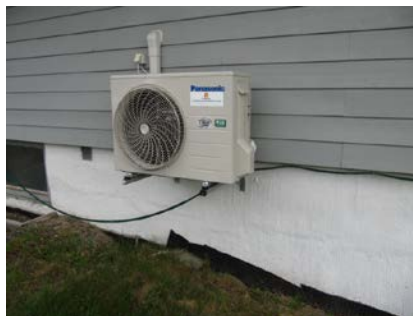
Varmepumpe ny i 2023.
