Tilstandsrapport

1/2-part av vertikaldelt tomannsbolig

Brannklokkeveien 23 B, 8622 MO I RANA

Befaringsdato: 07.01.2025

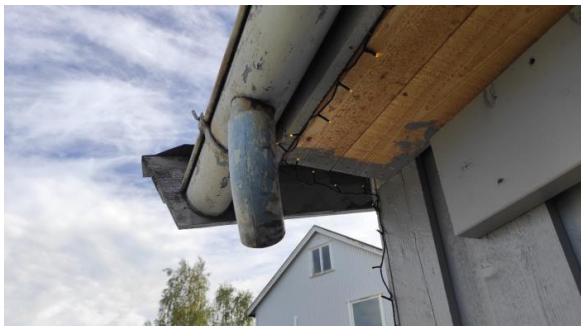
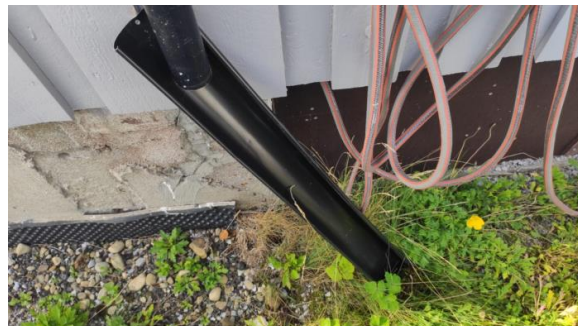
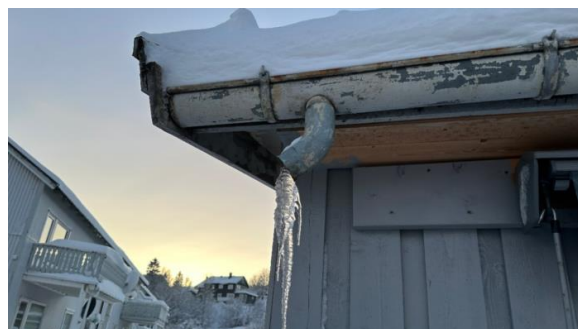
📍 TG 2 Veggkonstruksjon

Stedvis noe sprekker i kledningen.

Sprukken/skadet trekledning må skiftes ut.

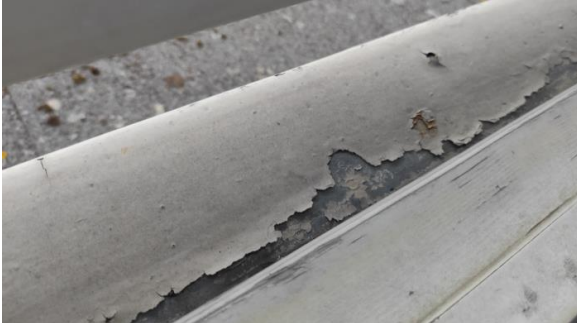
TG 2 Dører

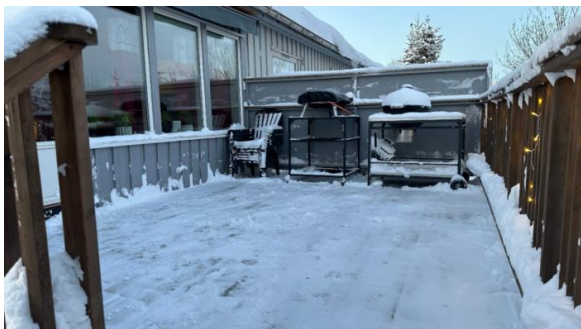
TG 3 Utvendige trapper

Trapp av tre til repos med stående rekkverk foran inngangsdøren. Rekkverket har en høyde på ca. 85 cm.

- Rekkverk må monteres for å lukke avviket.

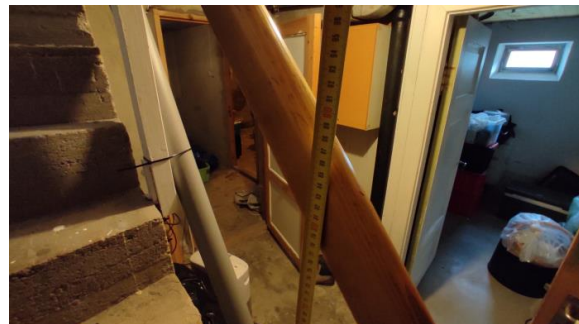
TG2 Innvendige dører

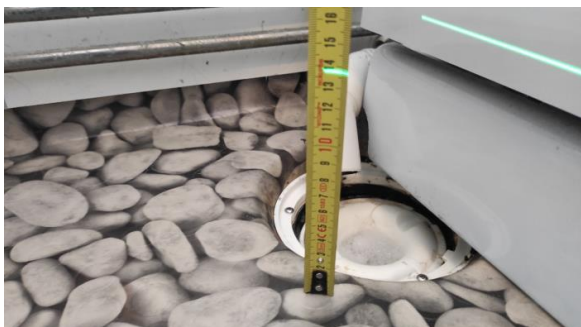
2. ETASJE > BAD/WC

TG 2 Sanitærutstyr og innredning

Det anbefales å etablere sil på avløpet til servanten.

Fuge mellom servant og vegg bør etableres.

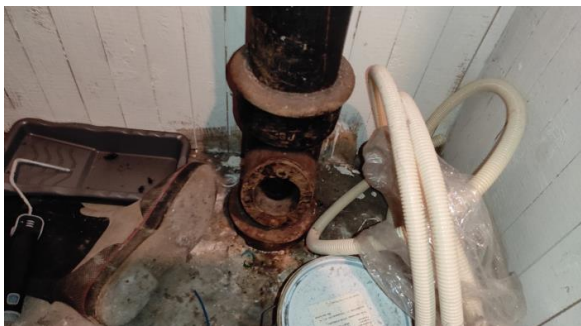
TG 2 Ventilasjon

Boligen har naturlig ventilasjon via ventiler i yttervegger og ventiler i vindu.

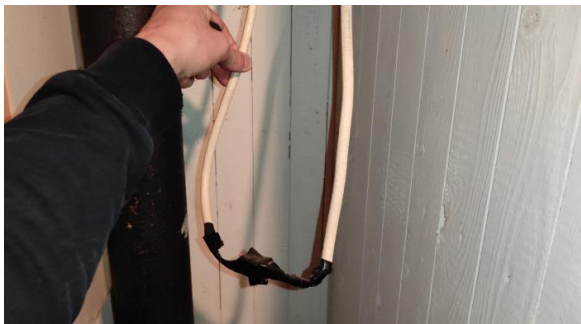
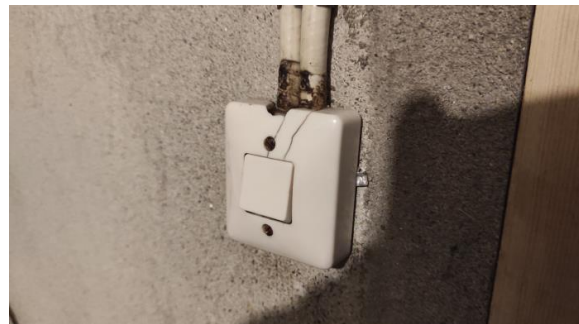
Utett hull i sikringskap.
