Vestsivegen 1358, 2406 ELVERUM

**Sjarmerende småbruk med låve,  
uthus og tømmerbygninger.  
Trivelig tun med god boltreplass!  
10 min til Elverum sentrum!**

**Oppdragsnr.:** 1211240098

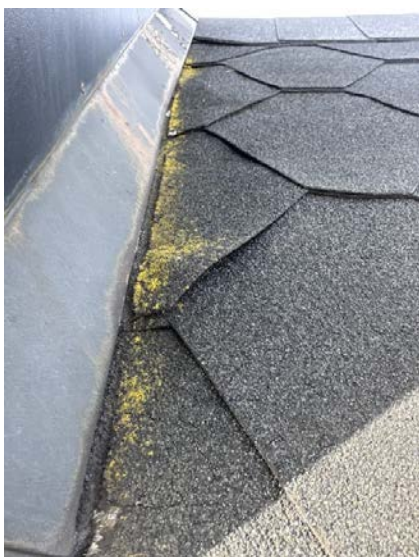
Viser sprekker i tekkingen, lokale utbedringer må påregnes.

Tekkingen buler ved beslag. Anbefaler ytterligere undersøkelser.

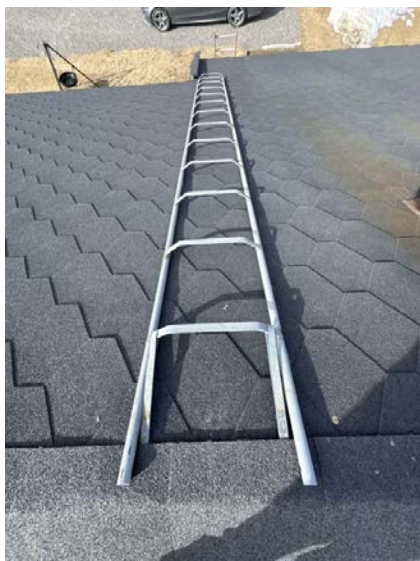
Viser stige på tak.

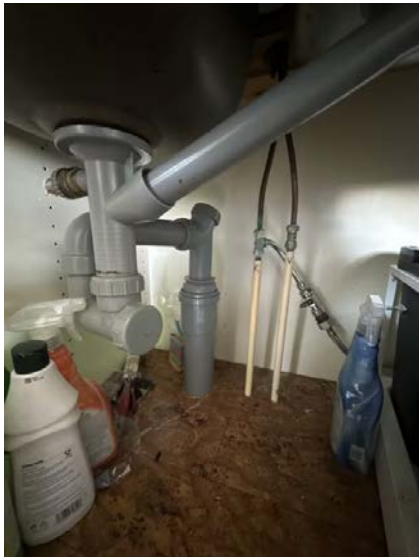
Viser vann og avløpsinstallasjoner under kum.

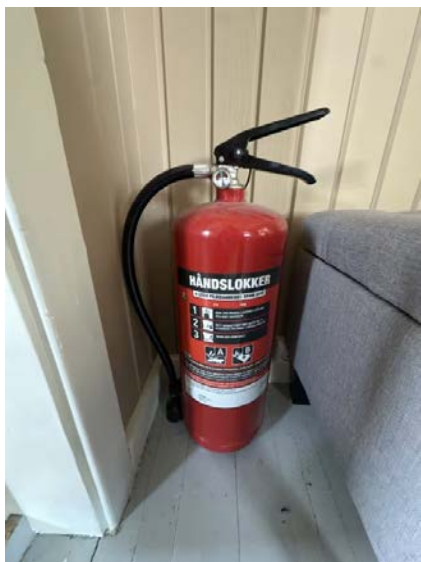
Viser brannslukningsapparat.

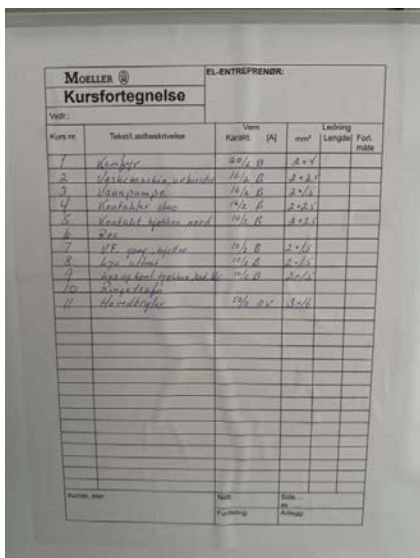
Viser kursfortegnelse.

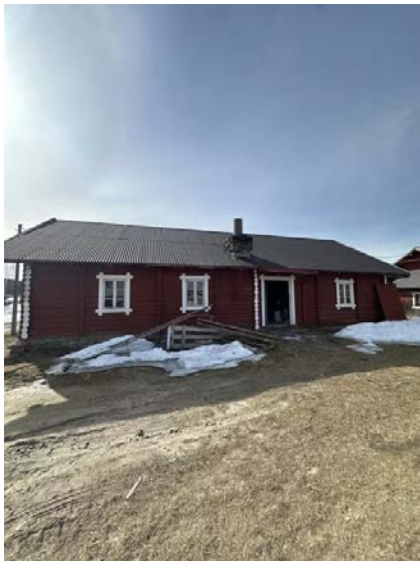
Viser fjøs

Fjøs. Oppdelt med gang og 2 fjøsrom for husdyr. Fundamentert på gråsteinsmur med innslag av sement. Fjøs med støpte gulv. Yttervegger i laft. Innsiden av yttervegger med betong. Skråhimling ved kufjøset, flat himling ved sau-grisedelen. Labankdører. Vinduer med enkelt glass. Saltak teknet med bølgeblikksplater, uten renner/nedløp. Ved kufjøset takke tilknyttet steinpipe med innerrør av nyere dato. Innlagt strøm. Utedo plassert inntil fjøset ved ene gavilveggen. Bygning med skjevheter og noe råte, grunnmur med noe utrasing. Innvendig himling delvis med råte. Bygget bærer preg av elde/slitasje og manglende vedlikehold. Påkostninger må påregnes. Bygningen er ikke vurdert med tilstandsgrader.

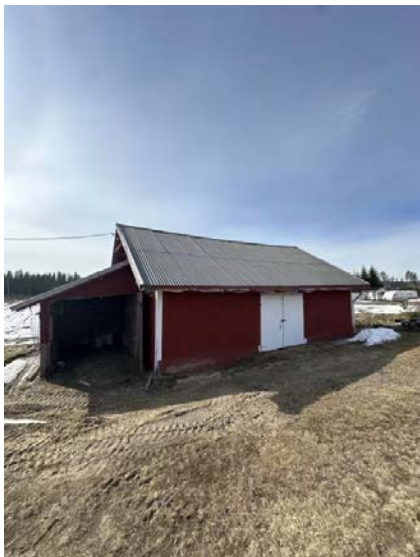
Viser uthus.
