Medbyveien 150, 9395 KALDFARNES

**Hytte med idyllisk beliggenhet i  
Medby med umiddelbar nærhet til  
utmark og fjære - innlagt strøm,  
vann og avløp.**

| Tilstandsrapport ..... | 23 |

Rapportdato: 14.08.2025

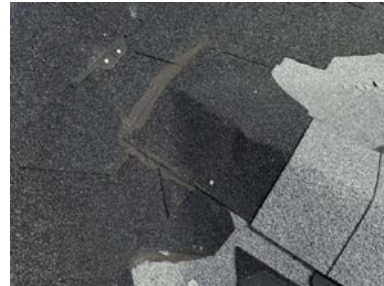
Åpen spikring.

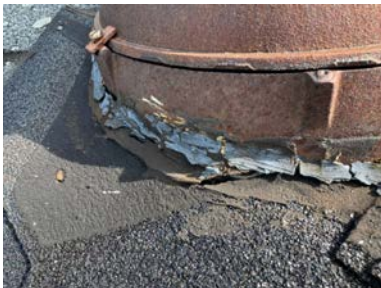
Tettingen rundt pipen.

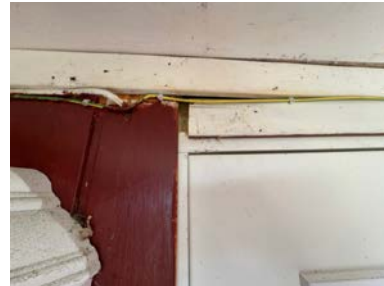
Utettheter rundt dørkarmen.

Jeg anbefaler at det tettes rundt døren for å redusere risikoen for trekk.

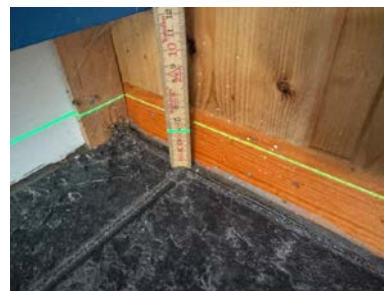
Måling av etasjeskillet på kjøkkenet.

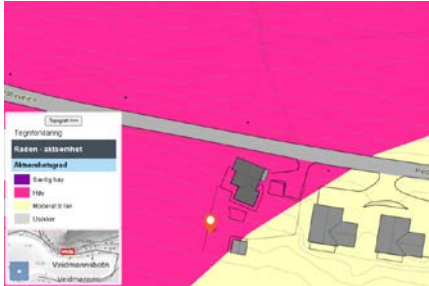
Radongass er en usynlig og luktfri naturlig gass som kan finnes i bygninger. Helsemessig kan eksponering for høye nivåer av radongass øke risikoen for lungekreft. Derfor er det viktig å måle radonkonsentrasjonen i boliger. Denne eiendommen ligger i ett område som ifølge NGUs (Norges Geologiske Undersøkelser) aktsomhetskart har høy radonforekomst.

Radon aksomhetsgrad.

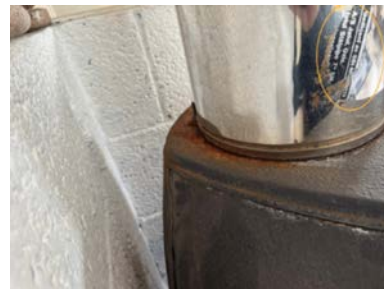
Merking av pipen.

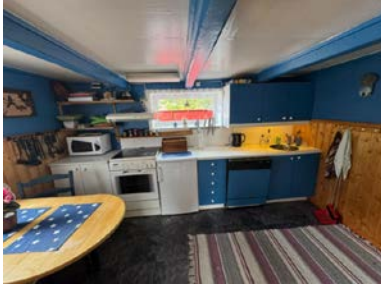
Kosmetiske skader som riper, flekker, svelling og misfarging kan gjøre at kjøkkenet ser slitt og utdatert ut.  
Kostnadsestimatet er satt til utbedring av pakningen som lekker under vasken.

Kjøkkeninnredningen.
