Skansen 18, 8626 MO I RANA

**Påkostet og stor enebolig,  
beliggende på hjørnetomt.  
Dobbelgarasje, lang solgang og  
romslig uinnredet rom i u.etg.**

10.08.2025

# Tilstandsrapport

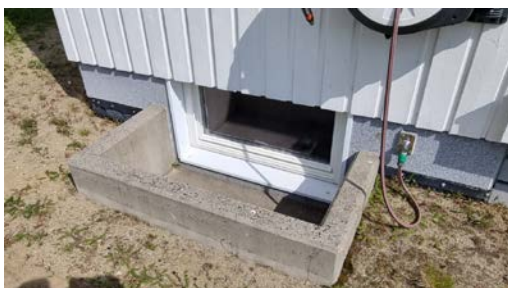
Lysgrav utenfor kjellervindu i tilbygget del.

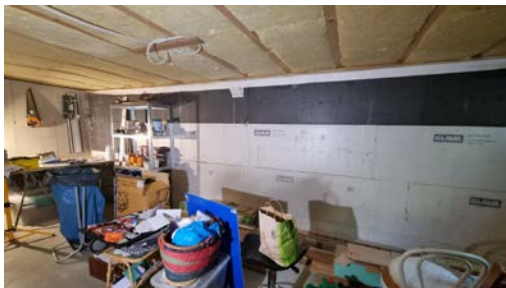
Uinnredet rom under tilbygget del. Her er det lagt opp rør som var tiltenkt et nytt våtrom.

Hvis tilbygget del ikke skal innredes må overflater tildekkes tilfredsstillende.

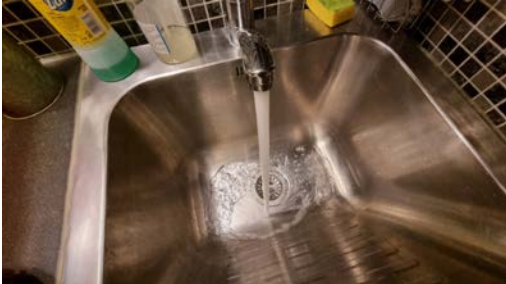
Kontroll av vanntrykk og avrenning.

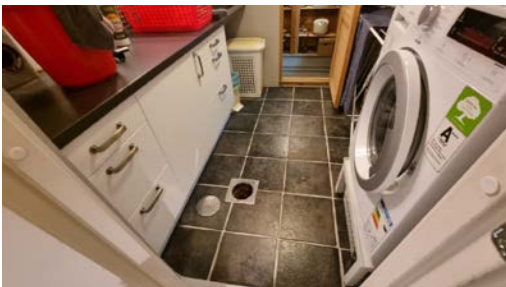
Vaskerom i kjelleretasjen.

- Mekanisk avtrekk og tilluft må etableres.

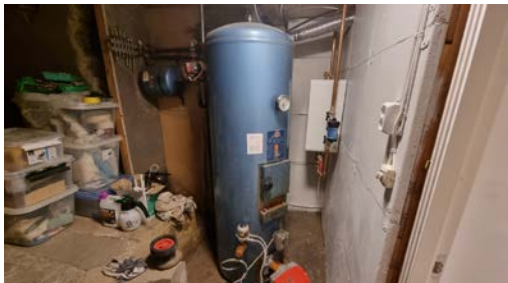
ereder fra 1966.

- Det er ikke behov for utbedringstiltak siden anlegget fungerer i dag, men ut ifra alder kan skader plutselig oppstå på eldre anlegg.
- Overvåk tilstanden jevnlig. For å få tilstandsgrad 0 eller 1 må anlegget skiftes ut, men tidspunktet for når dette er nødvendig er vanskelig å si noe om. Ved renovering, påse at anlegget dokumenteres av fagperson.

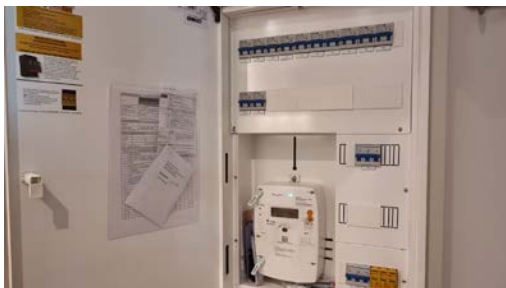
Kontroll av el-skap.

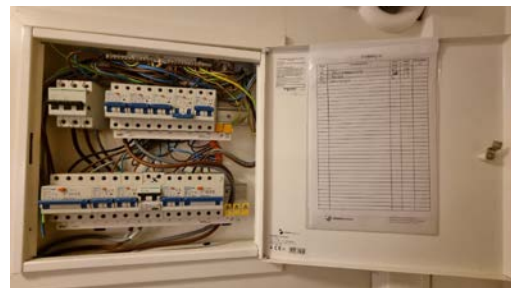
Kontroll av el-skap i kjeller.

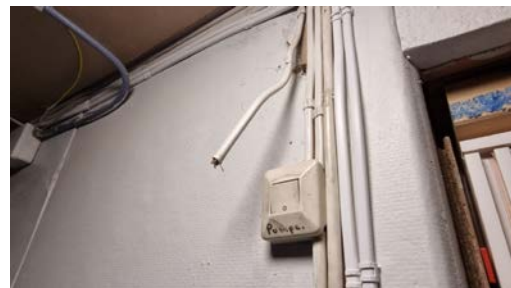
Ved befaring var det en åpen el-kabel i fyrrommet. Hvis denne er utkoblet skal denne fjernes eventuelt sikres tilfredsstillende.

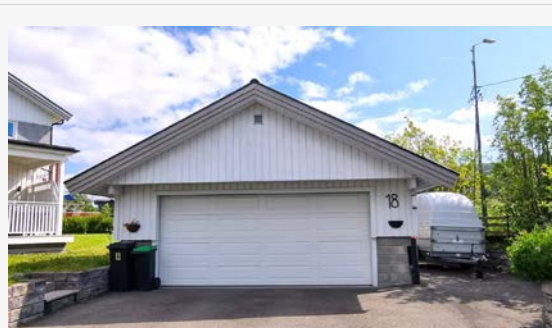
### Dobbelgarasje

- Ved befaring ble det registrert noe riss/sprekker i gulvet.
- Grunnmursplasten mangler klemlist.
