# Tilstandsrapport

Fritidsbolig

Østre Bærøy 22, 3783 KRAGERØ SKJÆRGÅRD

Befaringsdato: 31.03.2025

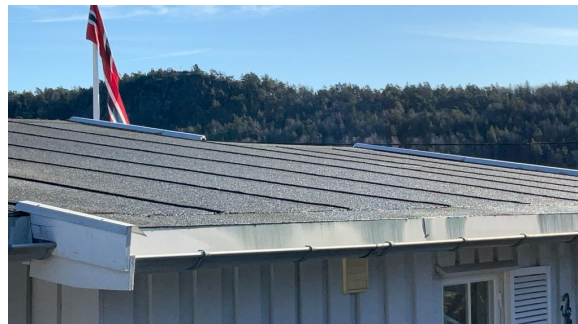
- Mer enn halvparten av forventet brukstid er passert på undertak.
- Det er avvik:

Del av takteking.

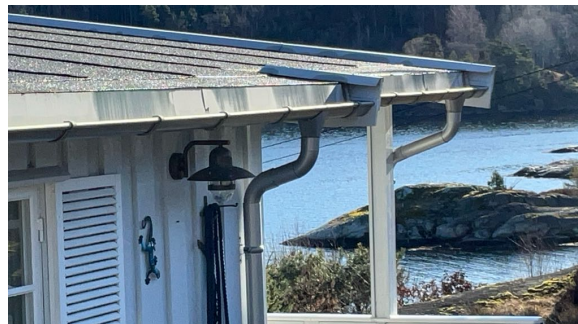
Del av rennesystem.

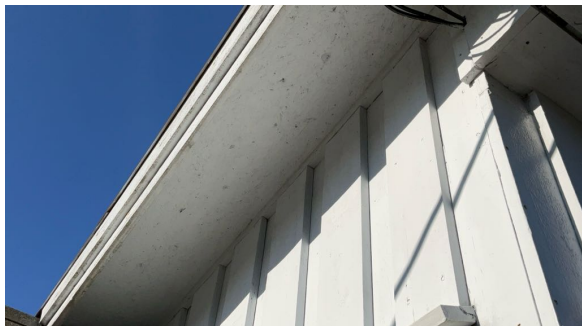
Konstruksjon er gjenbygget. Det er ingen symptomer på avvik på takkonstruksjon ut fra visuelle vurderinger på overflater.

Del av takkonstruksjon.

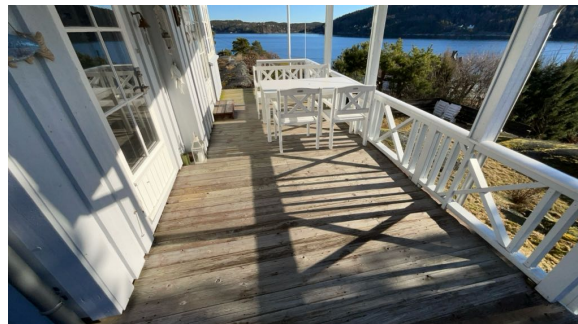
- Åpninger i rekkverk er ikke i henhold til krav i dagens forskrifter.
- Det er avvik:

Åpninger i rekkverk er ikke i henhold til krav i dagens forskrifter.

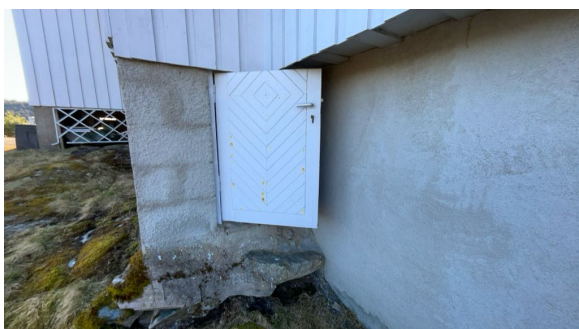
Luke inn til krypkjeller.

Det er ikke behov for umiddelbare tiltak, men hold kjeller og dens tilstand under jevnlig observasjon.

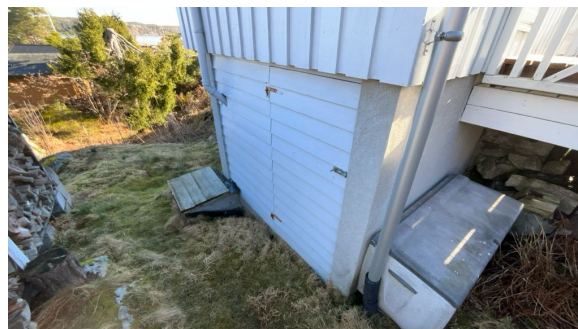
Luke inn til krypkjeller.

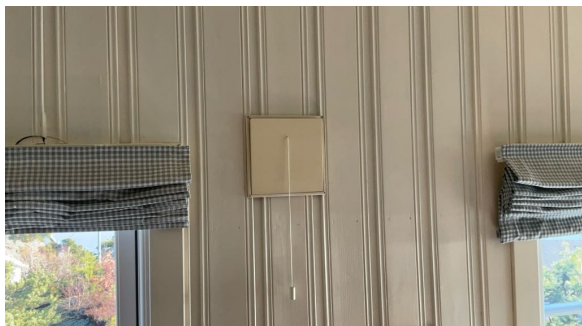
Eksempel på montert ventil i vegg.

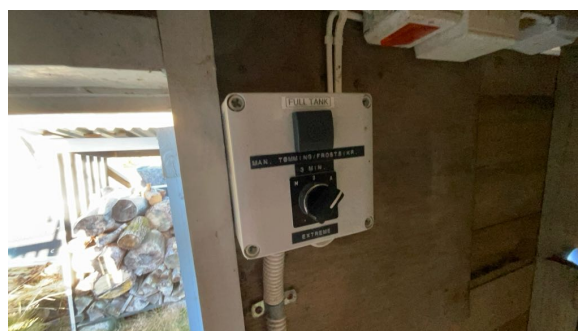
Styre strøm til pumpe.

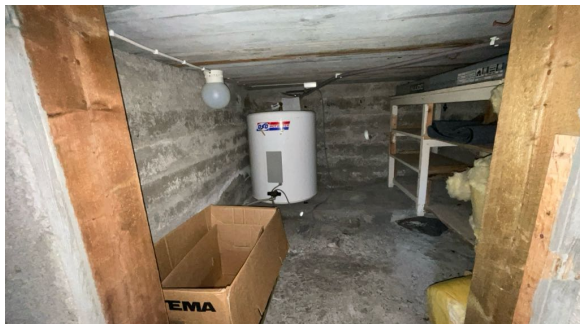
Varmtvannstanken er på ca. 120 liter.

Varmtvannstank.

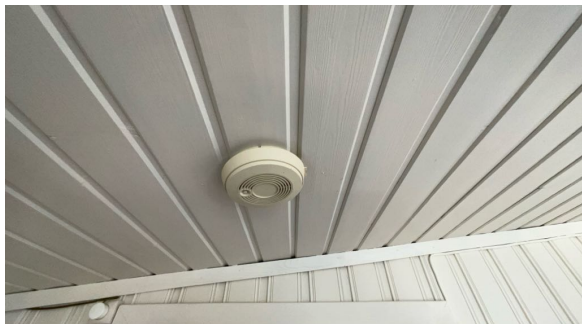
Røykvarsler.

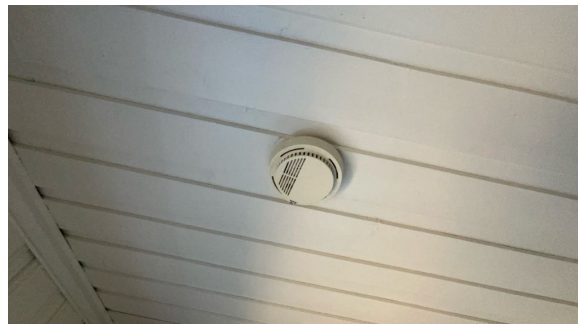
Røykvarsler.

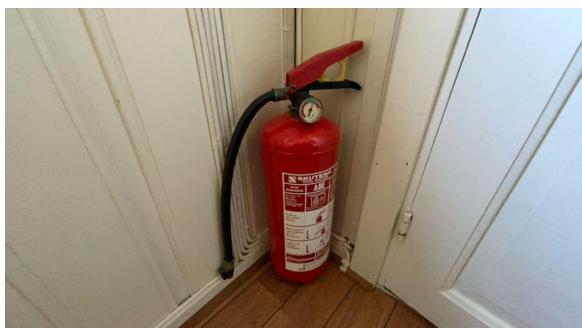
Brannslukningsapparat.

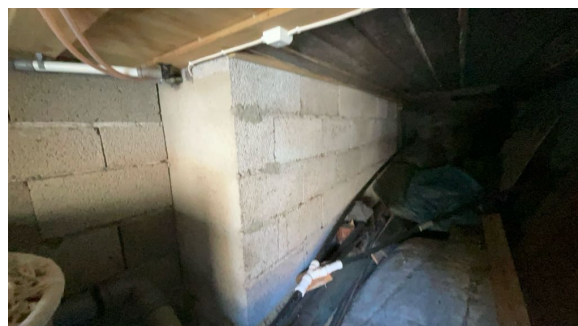
Det er fundamenter, pilarer og murer med blokker og betong.  
Grunnmur og pilarer oppfyller i dag sin hovedfunksjon, men det er registrert noe sprekker.

Del av grunnmur.
