Likvernvegen 173, 2412 SØRSKOGBYGDA

Stor og solrik eiendom med landlig beliggenhet. Koselig enebolig med oppgradert bad fra 2020. Eldre uthus og garasje.

Salgsobjekt: Enebolig
Eierform: Eiet
Byggeår: 1954
BRA-i/BRA Total 99/99 kvm
Tomtstr.: 2164.3 m²
Gnr./bnr. Gnr. 158, bnr. 235
Oppdragsnr.: 1211240301

6. Hovedrapport

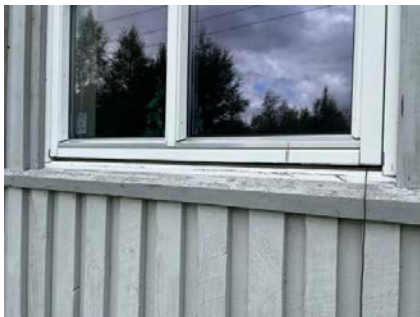
Værslitte vinduer.

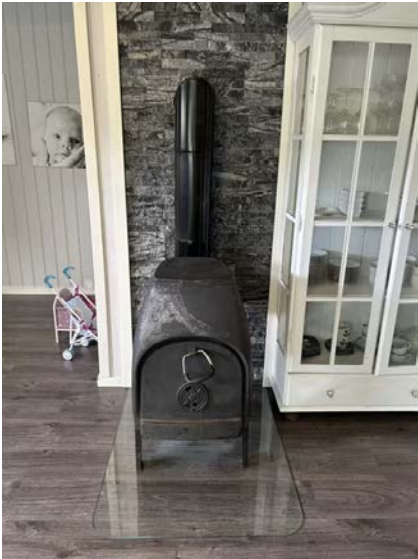
Manglende dekking rundt røykrør.

Vedovn i stue.

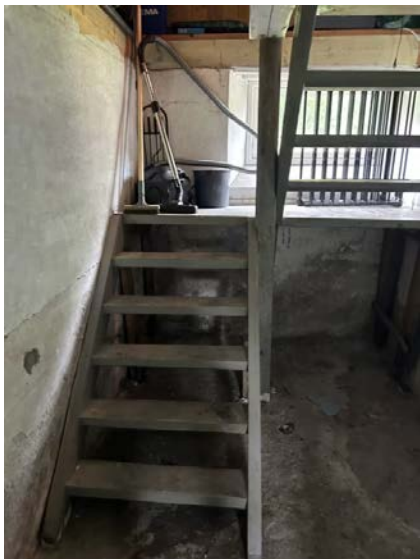
* Trapp: Kjeller: Det registreres råteskader i nedre del av kjellertrapp pga fukttopptrekk fra kjellergulv / grunnmur. Det er ikke etablert rekkverk i trappen.

Trapp til kjeller.

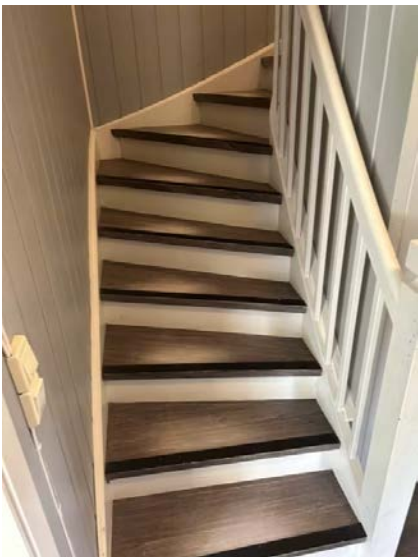
6.17 Trapp: Loft

Trapp til loft.

Er det manglende rekkverk?	Nei
Er høyden på rekkverk under 90cm?	Nei
Er åpninger i rekkverk over 10cm?	Nei
Er åpninger mellom opptrinn over 10 cm?	Nei
Mangler håndløper i trappeløp?	Ja
Er det påvist andre avvik utover normal slitasje?	Nei

Håndløper på veggen for bedre sikkerhet anbefales etablert.

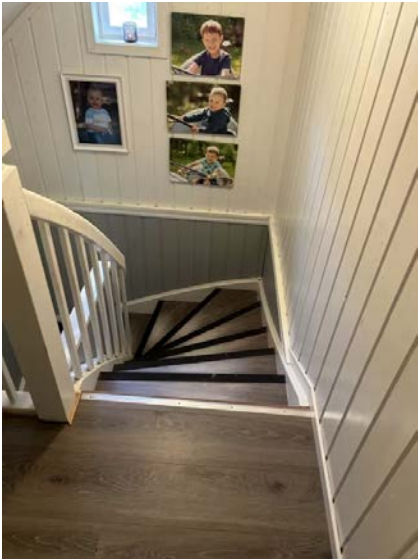
Trapp til loft.

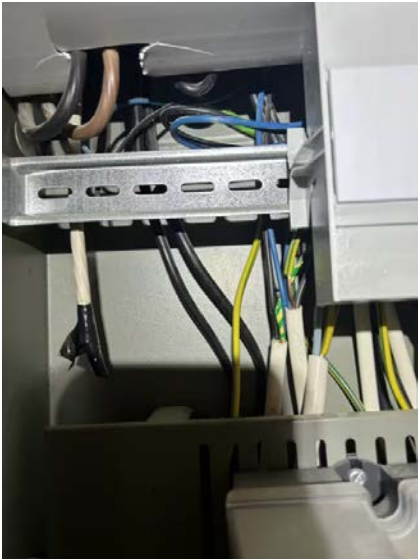
Boligen har et eldre elanlegg uten dokumentasjon. Det bør gjennomføres en utvidet el-kontroll av en kvalifisert elektrofaglig person, og nødvendige tiltak vurderes deretter. Utbedringskostnader gjelder kun overnevnte feil og mangler.

Ufagmessig utførelse.

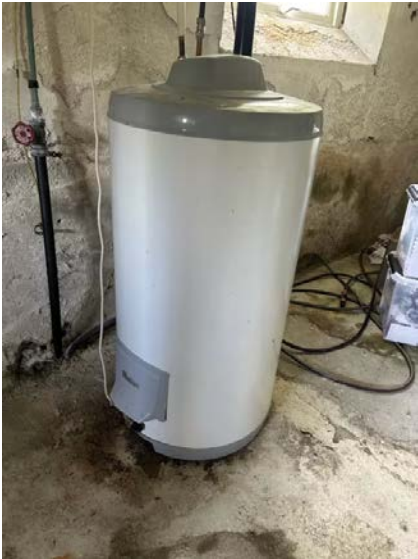
6.22 Varmtvannsbereder

Varmtvnsbereder.

Det registreres drypplekkasje fra bereder.

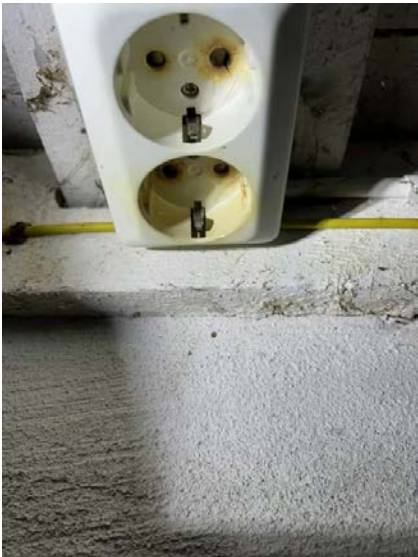
Brunsvidd støpsel til bereder.

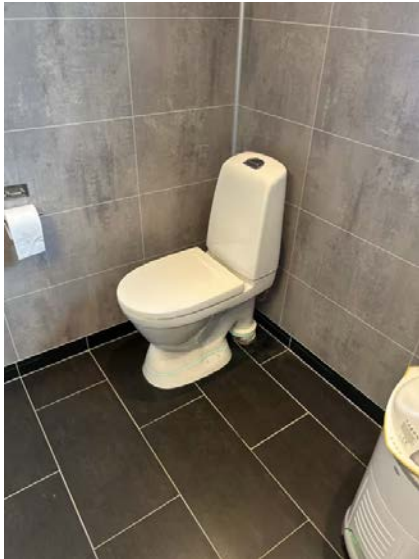
Wc

Det registreres "bom" i gulvflis (mangelfull heft mot underlag).

Det registreres riss / sprekker i flisfuger på gulv. Overgang til sokkelflis

Nevnte feil/mangler bør utbedres.

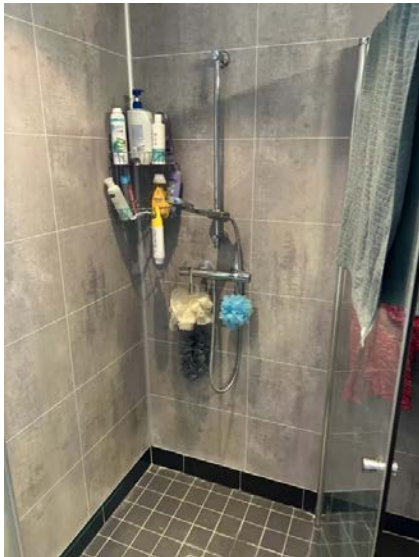
Dusj.

Vindu og karmklister bør overflatebehandles med en oljemaling og beskyttes for direkte vannsprut ved dusjing.
