Likvernvegen 173, 2412 SØRSKOGBYGDA

Stor og solrik eiendom med landlig beliggenhet. Koselig enebolig med oppgradert bad fra 2020. Eldre uthus og garasje.

Samlet vurdering

6. Hovedrapport

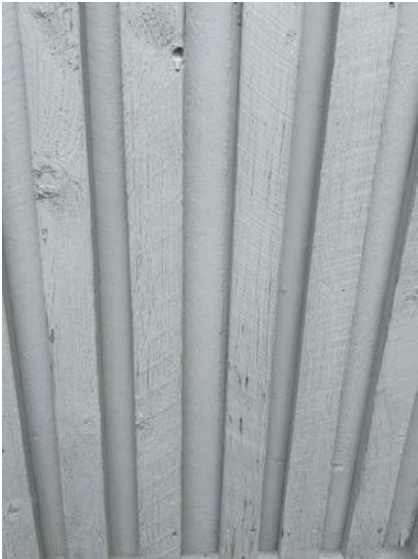
Værslitt kledning.

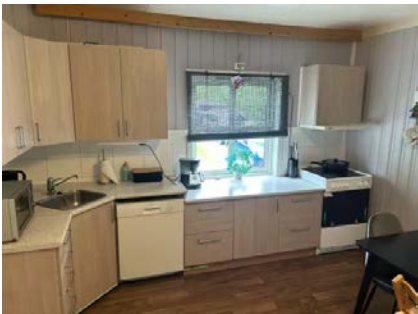
Kjøkken.

Det registreres fukt/skader på gulvet foran oppvaskmaskin.
Eier har hatt lekkasje på avløpet til oppvaskmaskinen nå nylig.
Eier opplyser, at det ligger belegg under laminat.

Nevnte skader bør utbedres.

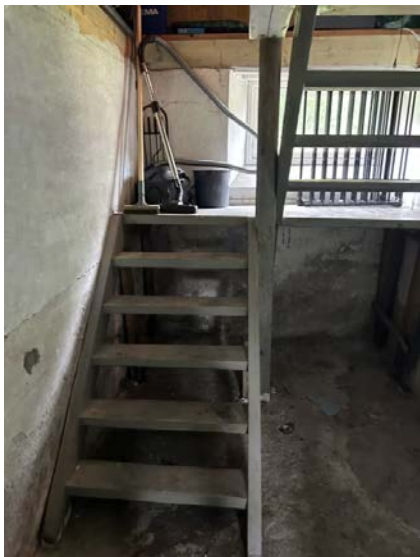
Det registreres råteskader i nedre del av kjellertrapp pga fuktopptrekk fra kjellergulv / grunnmur.

Trapp til kjeller.

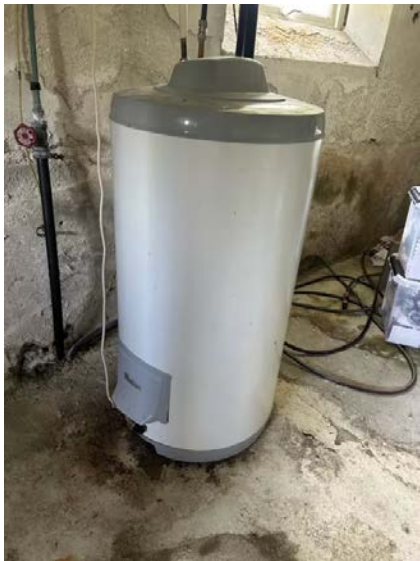
Varmtvannsbereder.

Det registreres drypplekkasje fra bereder.

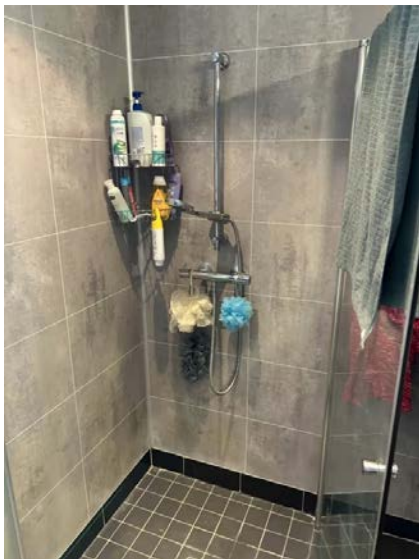
Taklister har blitt utsatt for fuktighet.

Dusj.

Vindu og karmklister bør overflatebehandles med en oljemaling og beskyttes for direkte vannsprut ved dusjing.
