Likvernvegen 173, 2412 SØRSKOGBYGDA

**Romslig og lys enebolig i landlige omgivelser - solrik tomt og bad oppusset i 2020. Nærhet til Lisjøen.**

## 6. Hovedrapport

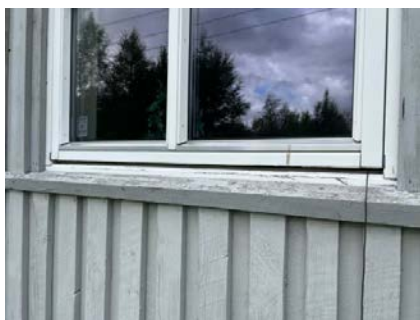
Værslitte vinduer.

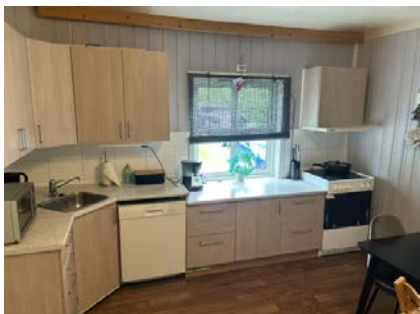
Kjøkken.

Det registreres fukt/skader på gulvet foran oppvaskmaskin.  
Eier har hatt lekkasje på avløpet til oppvaskmaskinen nå nylig.  
Eier opplyser, at det ligger belegg under laminat.

Nevnte skader bør utbedres.

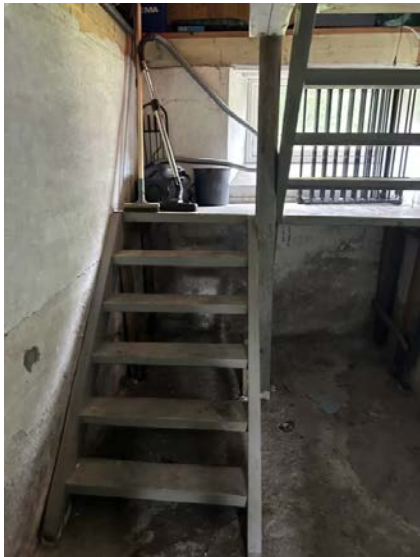
Trapp til kjeller.

Det registreres råteskader i nedre del av kjellertrapp pga fuktopptrekk fra kjellergulv / grunnmur.

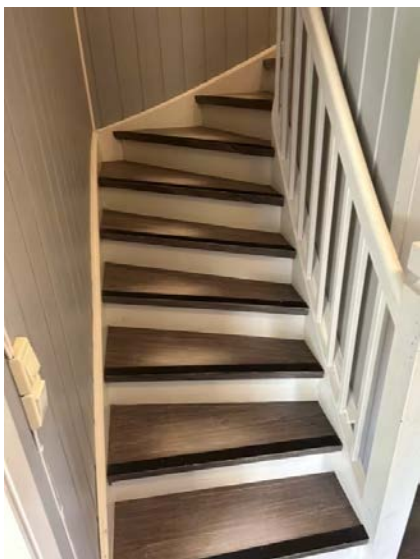
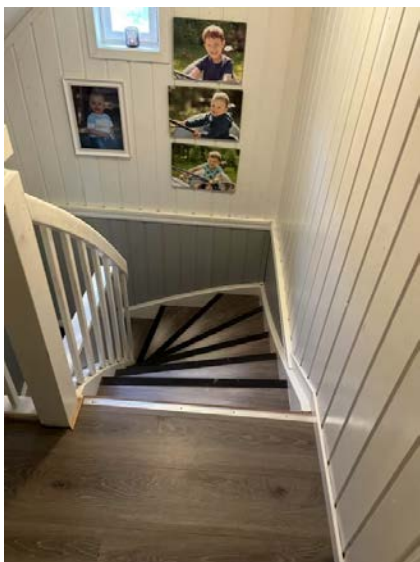
Trapp til loft.

Håndløper på veggen for bedre sikkerhet anbefales etablert.

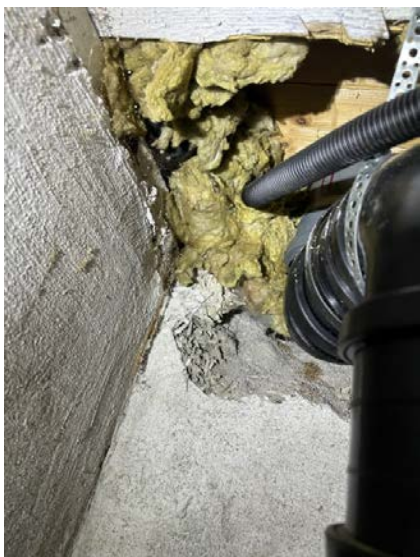
Ikke tett et ordentlig etter oppgradering.

Det er boret et hull i avløpsrør i gulv i kjeller, for å ta bort vann fra avfukter. Tiltent fremtidig sluk.

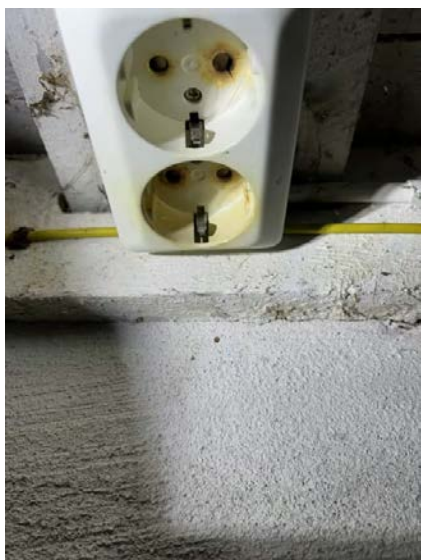
Brunsvidd støpsel til bereider.
