Hovslagervegen 12, 4735 EVJE

**Spennende renoveringsobjekt på
stor tomt like ved Evje sentrum!**

Tilstandsrapport

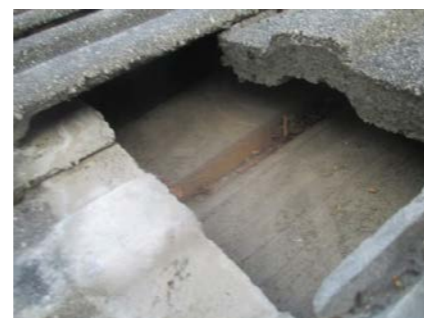
- Det er påvist skader eller avvik på selve taktekkningen.

Kun bord som undertekking.

Taktekkingen med lekter må beregnes og byttes i sin helhet. Da må det legges en undertekking på takbord og mulig deler av undertaket må skiftes.

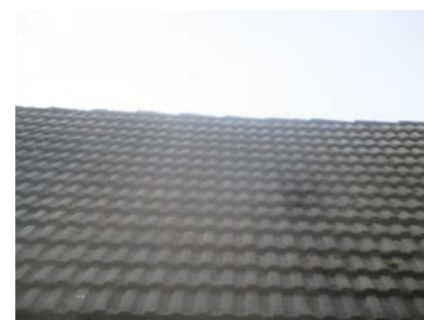
Deler av taktekkingen.

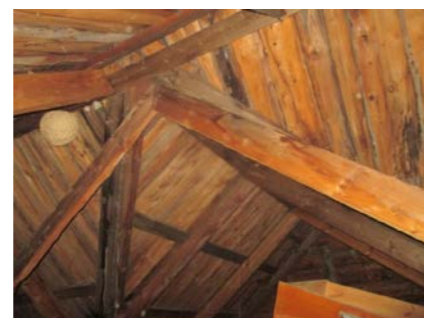
- Det er begrenset/dårlig ventilering av takkonstruksjonen.
- Det er påvist fuktskjolder/skader i takkonstruksjonen.
- Undertaket er misfarget.
Har tidligere vært lekkasjer i rundt begge piper som har resultert i noe skader på undertaket og vises også i himling på loftet.

En del merker på undertaket av bord.

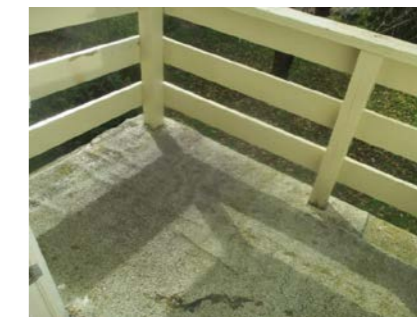
Balkongen må beregnes og bygges opp på nytt. Se også punkt veggkonstruksjon.

Deler av balkongen.

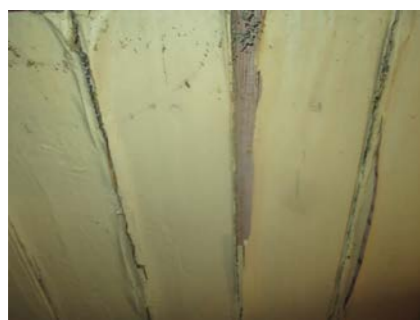
Yttervegg i trappoppgangen.

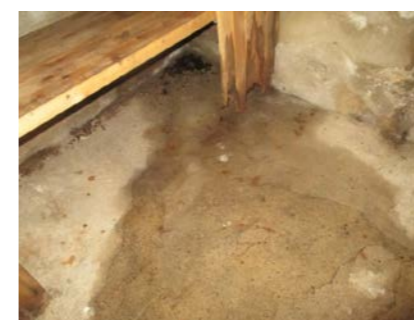
Det har trukket opp fuktighet i enkle skillevegger av panel som har resultert i råteskader. Innsig av vann flere plasser og en god del fuktmerker på grunnmur.

Noe god del fuktvandring ble registrert ved søk i nedre del av grunnmur og direkte på støpte gulv med en fuktighetsindikator.

Det har sammenheng med at det ikke ble brukt fuktspærre (plast) under gulvstøpen og fundamenter i denne byggeperioden som gjør at det alltid vil kunne bli noe oppsug av jordfuktighet. Innsiget av fuktighet skyldes mangel/defekt drenering og fuktsikring av grunnmur.

Innsig av vann.

- Det må foretas tiltak for å utbedre årsak til fukt-/råteskadene samt utbedre råteskadene
- Det anbefales at alt treverk i kjeller fjernes og at kjelleren har mest mulig åpne murkonstruksjoner med god utlufting.

Det er viktig at ikke grunnmur blir foret ut og lukket inne før årsaken til fuktighet er blitt utbedret. (Bruksendring i fra grovkjeller)

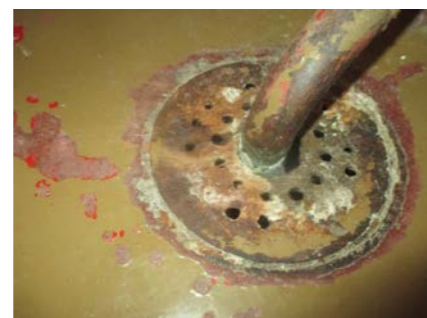
Eldre slitt bad som ikke vil holde tett ved en lekkasje og trenger større oppgraderinger.

Gammel sluk i gulvet.

- Våtrommet må totalrenoveres. Alle forhold med tettesjikt, våtsone, sluk m.m. må dokumenteres.

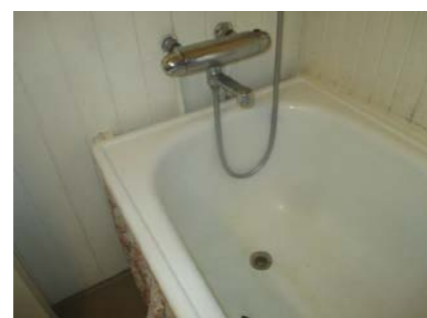
Badekar med panel på vegger.

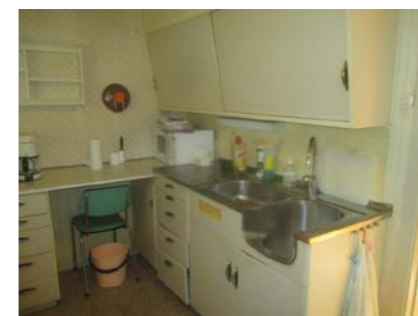
- Det er påvist skader på overflater/kjøkkeninnredning utover normal slitasjegrad.

Deler av innredningen.

- Det må påregnes lokal utbedring/utskiftning.

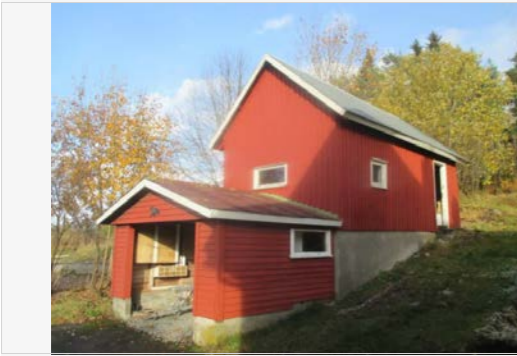
Uthus med garasje.

- Fundamentert ved hjelp av en støpt ringmur som har noen sprekker.
- Sperrekonstruksjon med bord som undertak på uthuset.
- Ingen undertak i garasjedelen som kan resultere i noe kondensering til tider.
- Nyere takteking av stål/aluminiumsplater på uthuset.
- Takteking av rustet bølgeblekkplater på garasjedelen.
- Anbefaler å montere takrenner på hele bygget for å unngå ekstra fuktbelastning på fasader.
- Er byttet en del kledning i senere tid.
- Kledningen ligger nær bakkenivå på baksiden med tanke på oppsug av fuktighet og dermed skader.
- Eldre slitte vinduer og dør.
- Ingen port til garasjedelen.
- Det er ikke støpt gulv i garasjedelen.
- Ellers må det beregnes en del vedlikehold med enkelte oppgraderinger ut i fra alder på de forskjellige bygningselementer.
