Dambekkevegen 9C, 8663 MOSJØEN

**Åsen - Stor enebolig med carport  
og garasje - Fin utsikt over  
Mosjøen - Dobbeltboligforsikring!**

| Tilstandsrapport ..... | 50 |

Befaringsdato: 09.04.2024

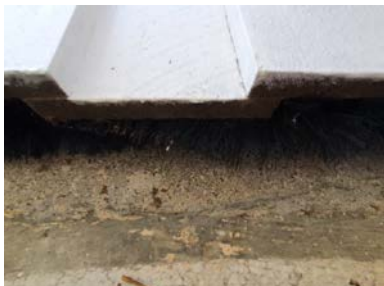
Muse børste montert mot øst

- Musebånd/lusing må etableres.

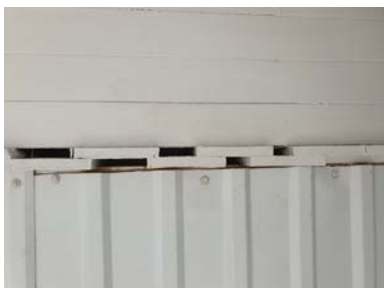
Ingen mustetting mot vest

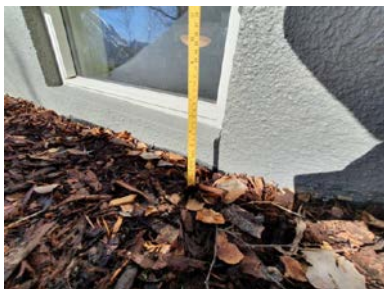
Utvendige omrammingsbord på vinduer er stedvis satt helt ned på beslag, skadeutsatt løsning med fuktopptrekk og påfølgende råteskader.

Vindu mangler underbeslag og er mindre en 15 cm fra terreng

- Det bør gjøres tiltak for å lukke avviket.

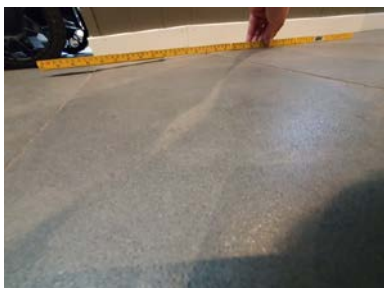
Etasjeskiller er av gulv på grunn, måling utført i gang ved trapp og vindfang med flis. Måling viser planavvik på 15mm på gang.

- Målt høydeforskjell på over 15 mm gjennom hele rommet. Tilstandsgrad 2 gis med bakgrunn i standardens krav til godkjente måleavvik.

141,5mm

Lokal nivåforskjell

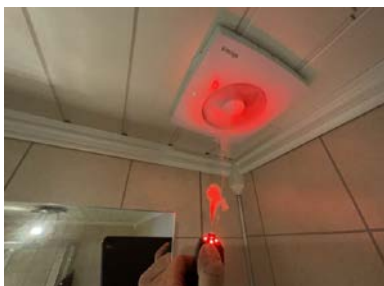
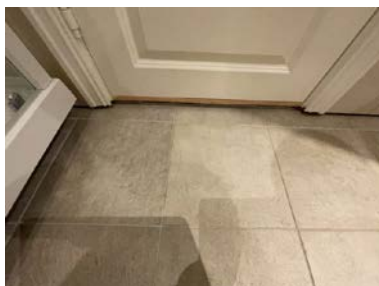
Hulltaking er foretatt uten å påvise unormale forhold. Hulltaking er foretatt ved/i Gang/spisestue mot bad.

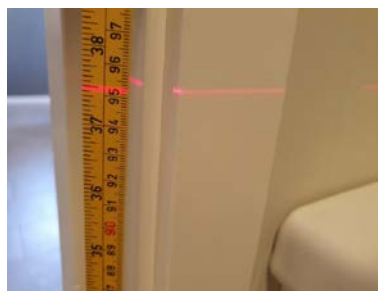
Mangler flisfuger ved toalett.

95,3mm ved dør til gang

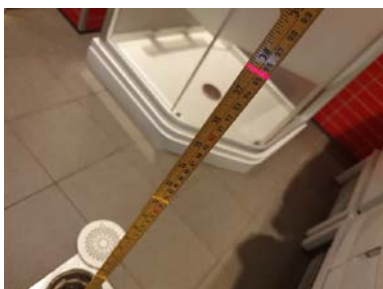
95,6mm ved sluk

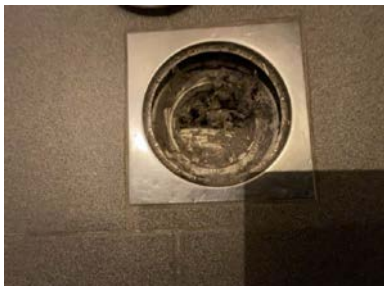
Ingen membran i sluk

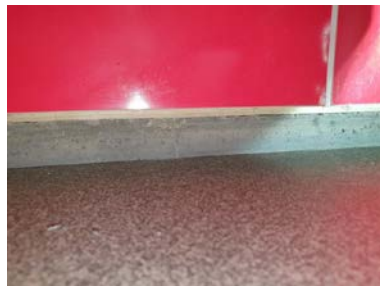
Ingen membran ved oppkant

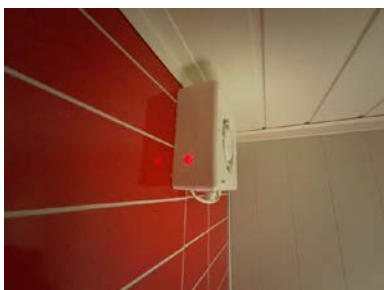
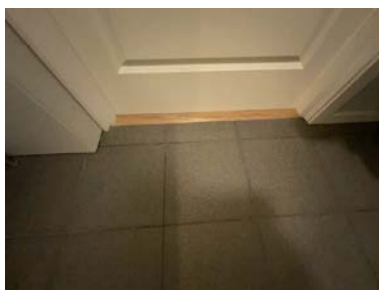
### TG 2 Ventilasjon

Ikke tilluft til våtrommet

- Det bør etableres tilfredsstillende tilluft til våtrom f.eks. luftespalte ved dør e.l.

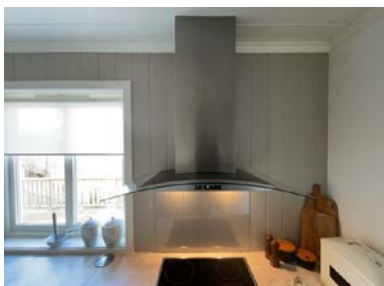
Det er kjøkkenventilator med avtrekk ut.

Sjekk av sug med røyk

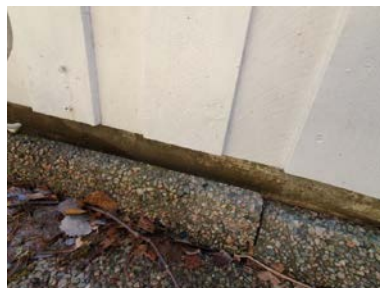
- Mer enn halvparten av forventet levetid på drenering er overskredet.
- Det mangler, eller på grunn av alder er det sannsynlig at det mangler, utvendig fuktsikring av grunnmuren ved kjeller/underetasje.

Ingen synlig grunnmursplast

- Overvåk tilstanden jevnlig. For å få tilstandsgrad 0 eller 1 må dreneringen skiftes ut, men tidspunktet for når dette er nødvendig er vanskelig å si noe om.
- Fuktsikring av muren må etableres inkl. klemlist.
- Det må gjennomføres ytterligere undersøkelser.

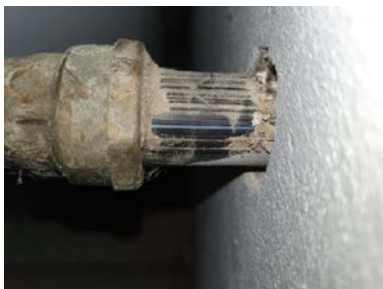
Ø32mm plast rør inn i bolig. Tilknyttet galvanisert rør på fellesanlegget.

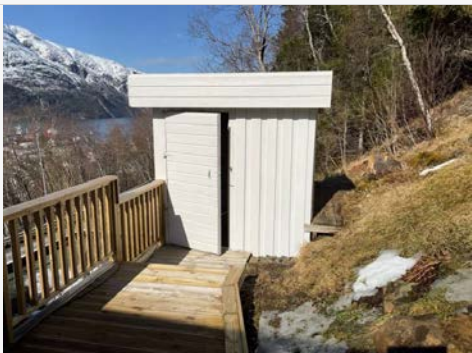
### Bod

Merknader: Hjørne av boden mot nordvest er fundamentert på en trerot som er delvis rått.

I henhold til NS 3600 punkt.21.6. Gis det en helhetsvurdering av boden TG 2

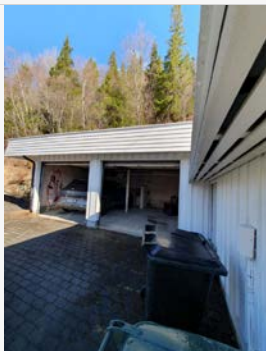
## Garasje

Merknader: Store sprekker i betonggulv, skjevhet i leca støtte vegg, råte i innvendig panel ved støtte vegg, vanninntrenging i dette område. Skade i garasjeport. Mangler utkast på taknedløp, råte i utvendig kledning ved taknedløp. Grunnmursplast på bakside mangler topplst. Åpne strømpunkter i garasjen, kabel ikke tildekt på bakside.
