Åmotgrenda 8, 3158 ANDEBU

**Landlig enebolig innerst i blindvei,  
stor tomt, 2 dobbelgarasjer (1 stor),  
mye potensiale! Kort vei til Andebu  
sentrum**

# Tilstandsrapport

Befaringsdato: 08.09.2025

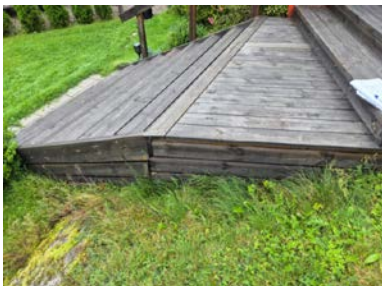
60 cm ned til fjell uten rekkverk.

Rekkverk bør monteres på siden der dette mangler, og eksisterende rekkverk bør oppgraderes til minimum 90 cm høyde og med åpninger som ikke overstiger 10 cm, for å redusere risikoen for fallulykker og ivareta personsikkerheten.

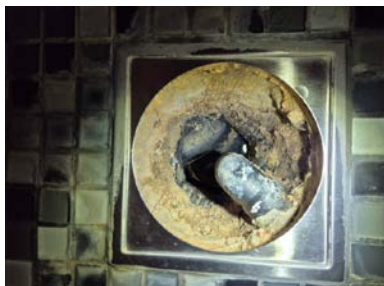
Plastsluk i dusj.
