Simsøveien 79, 8890 LEIRFJORD

## **Simsø - Småbruk i idylliske omgivelser**

# Tilstandsrapport

Befaringsdato: 12.12.2024

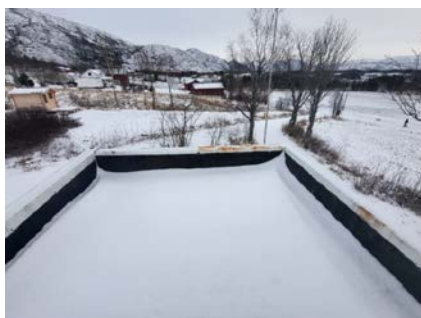
Snødekt takflate.

- Det bør foretas nærmere undersøkelser av takteking når taket er snøfritt.
- Overvåk tilstanden jevnlig. For å få tilstandsgrad 0 eller 1 må tekingen skiftes ut, men tidspunktet for når dette er nødvendig er vanskelig å si noe om.

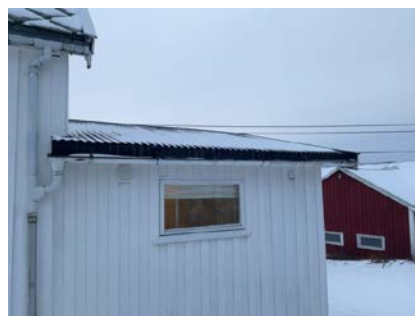
Metallrenner av eldre modell mot nord.

- Det bør lages system for bortledning av vann fra taknedløp ved grunnmur.
- Overvåk tilstanden jevnlig. For å få tilstandsgrad 0 eller 1 må beslag/renner/nedløp skiftes ut, men tidspunktet for når dette er nødvendig er vanskelig å si noe om.

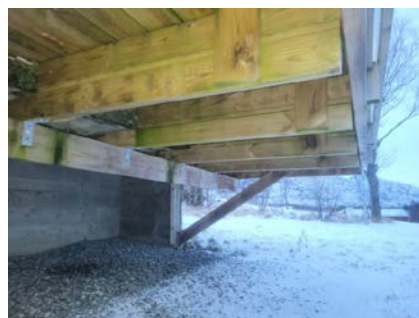
Konstruksjon.

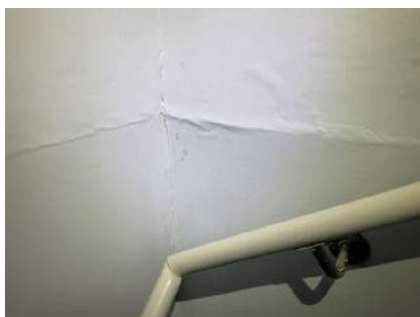
Overfate i himling på ettsoverom.

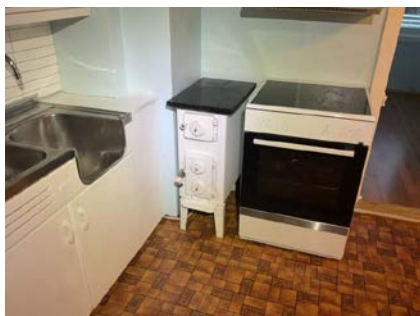
Vedovn på kjøkken med brennbare materialer på vegg nærmere enn 30 cm.

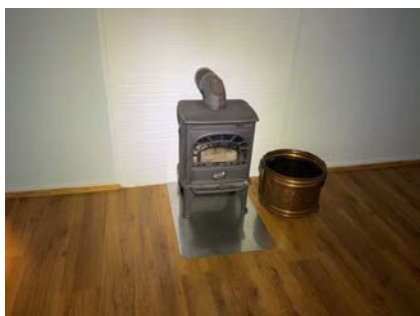
Vedovn i stue.

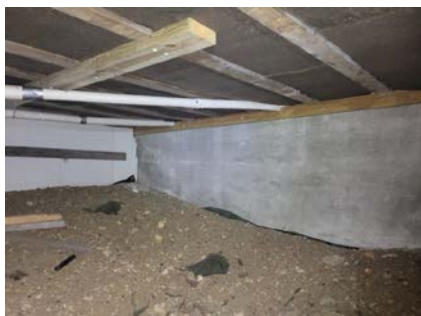
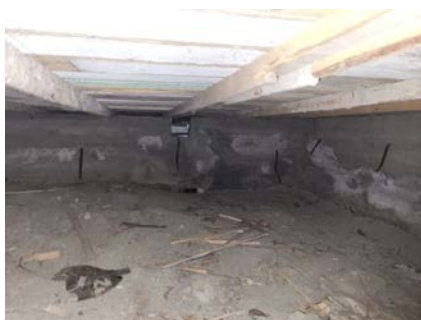
Krypkjeller under stue.

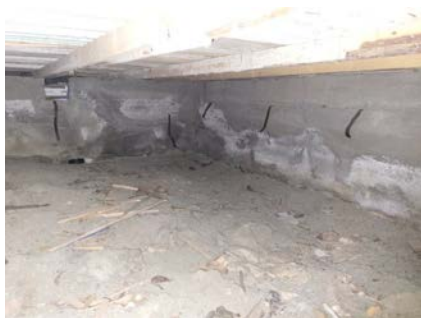
Krypkjeller under stue.

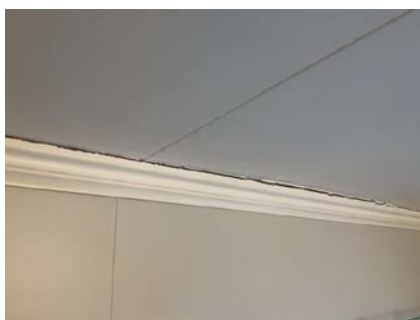
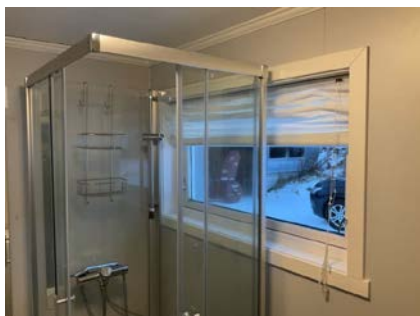
## HOVEDETASJE > BAD

### TG 2 Overflater Gulv

- Det er påvist at gulvoverflaten har sprekker.
- Det er påvist avvik i fallforhold til sluk i forhold til krav i forskrift på byggetidspunktet.
- Det er registrert knirk i gulvet.

- Våtrommet fungerer med dette avviket.

- Overvåk tilstanden jevnlig. For å få tilstandsgrad 0 eller 1 må slukløsningen skiftes ut og sannsynligvis må også membransjiktet skiftes/utbedres. Det er imidlertid vanskelig å si noe om tidspunktet for når dette er nødvendig.

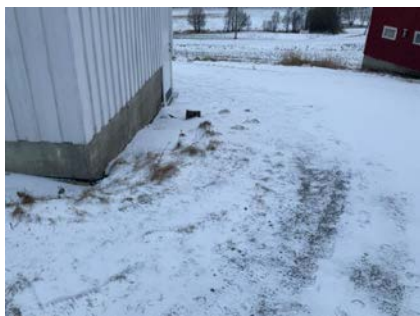
## ! TG 3 Terrengforhold

Fall inn mot bygning mot vest.

Terrenget bør senkes og det bør lages fall ut fra grunnmuren for å lede bort overflatevann. Fallet på terrengt rundt grunnmuren bør være på 1.50 i en avstand på 3 meter ut fra grunnmuren.

**Kostnadsestimert: 10 000 - 50 000**
