Østsidevegen 22, 2090 HURDAL

**Innholsrik enebolig med sentral beliggenhet i Hurdal. Inngjerdet og barnevennlig hage. Dobbel garasje**

Enebolig  
Østsidevegen 22  
2090 Hurdal

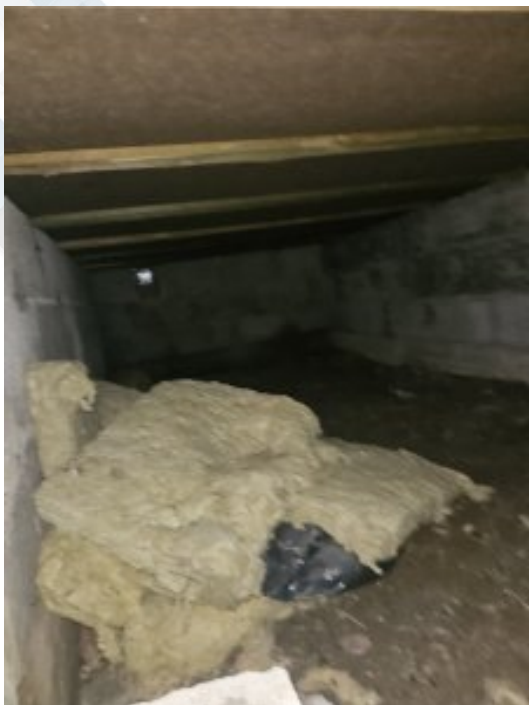
**TG 2** 1.3 Terrengforhold

Fall fra grunnmur vurderes ikke som tilstrekkelig.

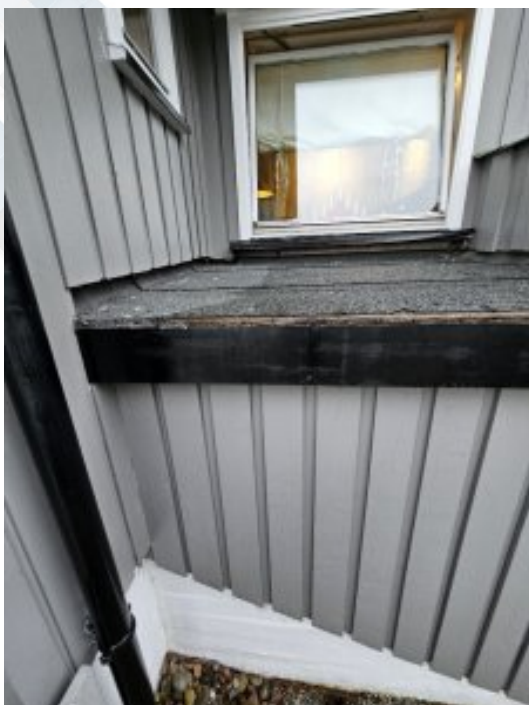
**TG 3** 4.2 Undertak, lekter og yttertekking (taktekingen)

Undertaket antas å være i fra flere årganger

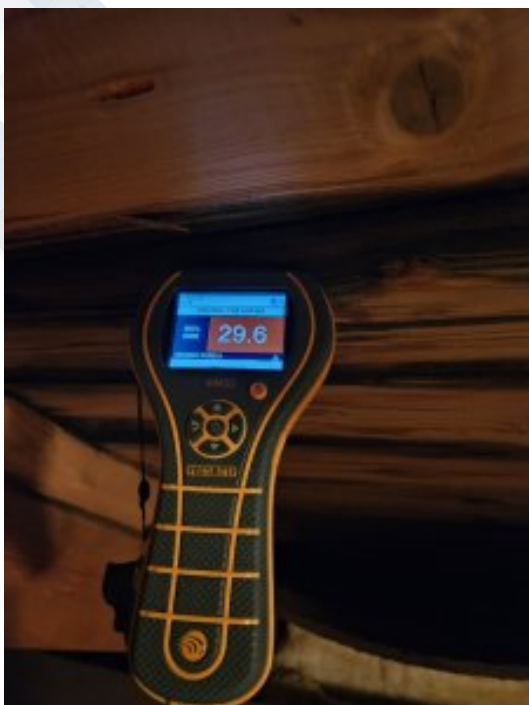
### **TG 3** 5.1 Loft (konstruksjonsoppbygging)

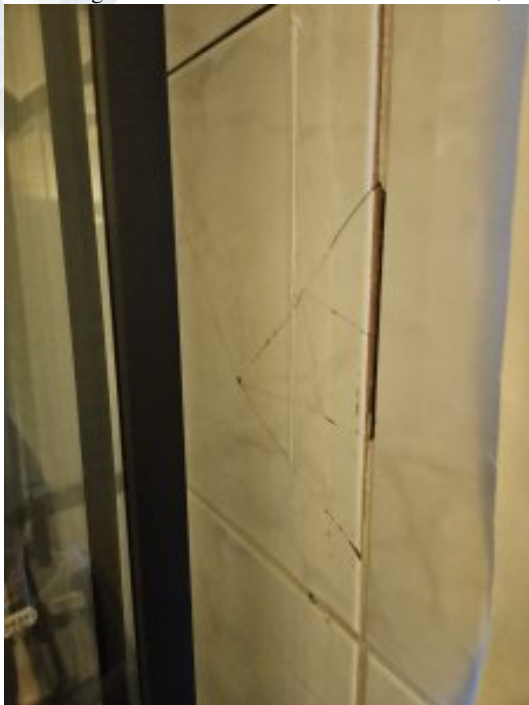
#### TG 2 7.2.2 Overflate gulv

Det er påvist riss og sprekker.

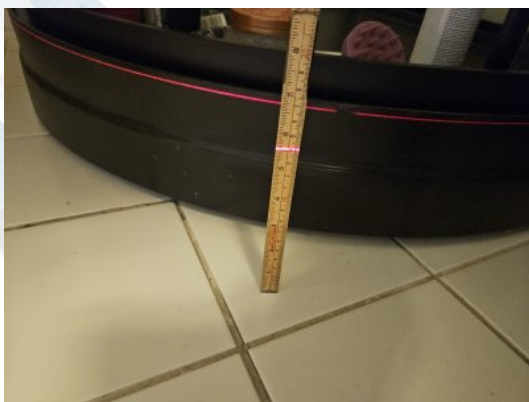
### TG 3 7.2.3 Membran, tettesjiktet og sluk

Membranen er fra 1993
