# Tilstandsrapport

Tomannsbolig

Kristian IVs gate 77, 4614 KRISTIANSAND S

Befaringsdato: 11.02.2026

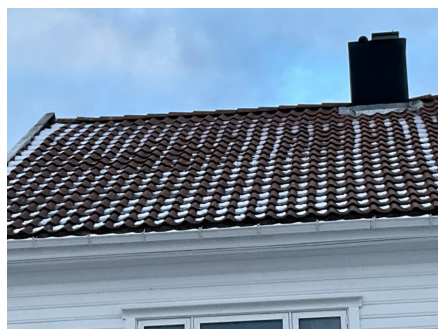
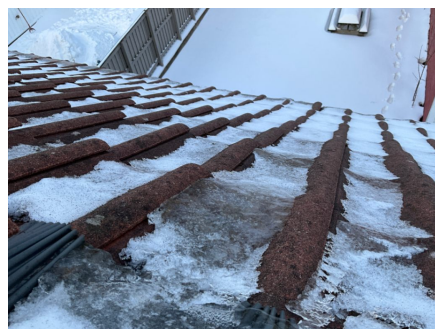
- Tidspunkt for utskiftning av takteking nærmer seg.
- Tidspunkt for utskiftning av undertak nærmer seg.
- Overvåk tilstanden jevnlig. For å få tilstandsgrad 0 eller 1 må tekkingen skiftes ut, men tidspunktet for når dette er nødvendig er vanskelig å si noe om.

Bytte takstein ved behov da det ved knekte stein er fare for vann på undertaket og fukt/råte i underliggende konstruksjoner.

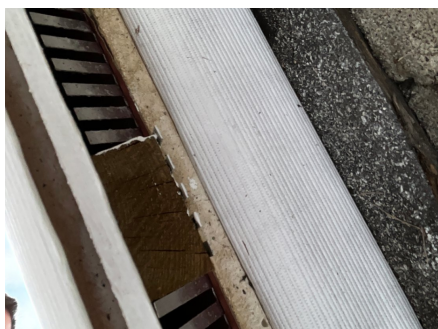
Lufting og ekstra isolert.

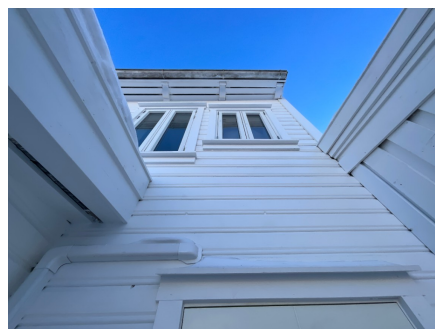
Ny kledning.

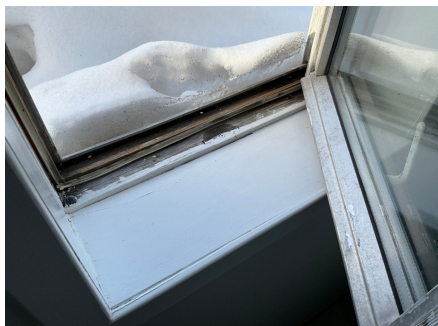
- Det er påvist avvik rundt innsettsdetaljer.
- Karmene i vinduer er slitte og det er sprekker i trevirket.
- Tilstandsgrad 2 gis når bygningsdelen har vesentlige avvik. Bygningsdelen skal enten ha feil utførelse, en skade eller symptomer på skade, sterk slitasje eller nedsatt funksjon. Graden gis når bygningsdelen trenger vedlikehold eller tiltak i nær fremtid. Graden skal også brukes når delen er gammel og det er grunn til å varsle om faren for skader på grunn av alderen, eller når det er grunn til å overvåke delen spesielt på grunn av fare for større skader eller følgeskader.

Eldre vinduer i deler av boligen.

- Det må foretas lokal utbedring.
- Det må påregnes noe vedlikehold og at enkelte vinduer må skiftes ut.

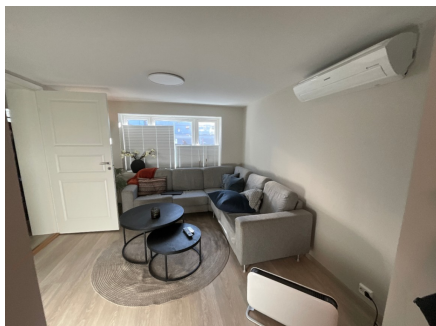
- Målt høydeforskjell på mellom 10 - 20 mm innenfor en lengde på 2 meter. Tilstandsgrad 2 gis med bakgrunn i standardens krav til godkjente måleavvik.
- Målt høydeforskjell på over 30 mm gjennom hele rommet. Tilstandsgrad 3 gis med bakgrunn i standardens krav til godkjente måleavvik.

Det er målt skjevheter i alle byggets etasjeskiller, avvik på eldre bygg er normalt.

Oppretting må vurderes, bjelkelaget bør da også forsterkes. Kostnad er noe omtrentlig da ikke alle rom har avvik over kravene.

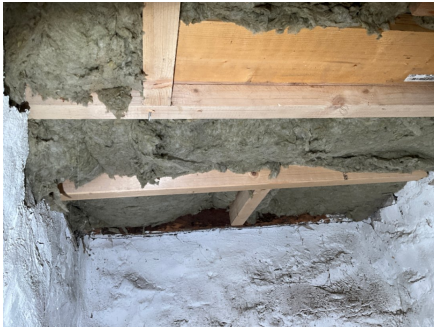
Enkelte nyere deler i bjelkelaget.

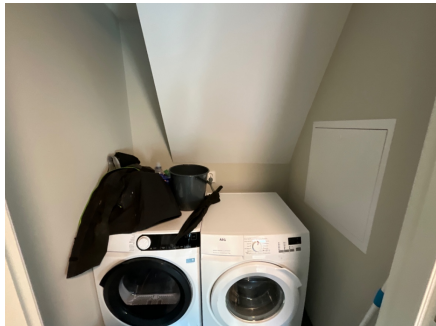
På gulvet er det vinylbelegg. Det er oppkant ved dør på 30 mm.

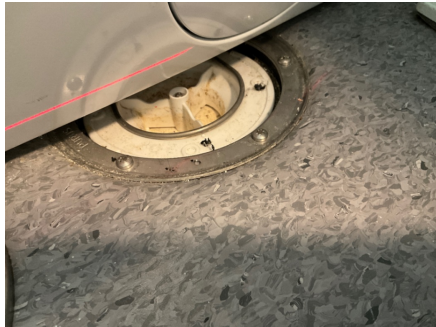
Det er plastsluk og synlig vinylbelegg som tettesjikt.

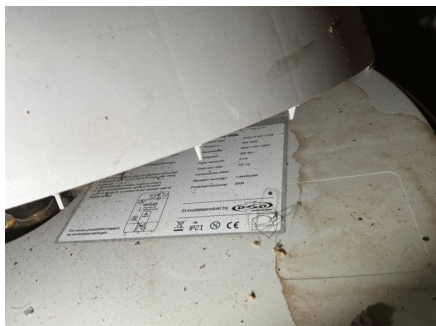
## **TG 2** Varmtvannstank - 2.etg

Varmtvannstanken er på ca. 120 liter.

- Det er avvik:
- Tanken er kledd inn og ikke tilgjengelig for kontroll. Ukjent alder og tilstand.

Anbefaler oppsyn, skader som oppstår kan utvikle seg til omfattende skader.

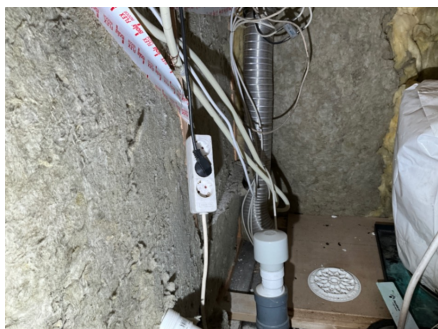
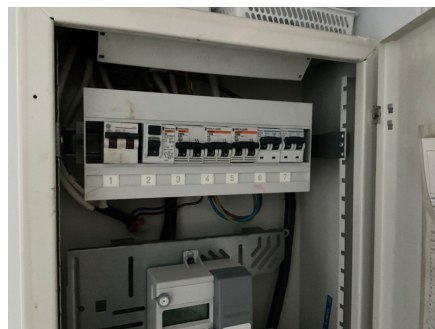
Åpning bak på skapet.
