Tverrveien 1, 9300 FINNSNES

**Enebolig i barnevennlig og
veletablert boligområde - flere
soveom, to stuer og garasje med
direkte adkomst til bolig.**

Rapportdato: 17.01.2025

Tilstandsrapport

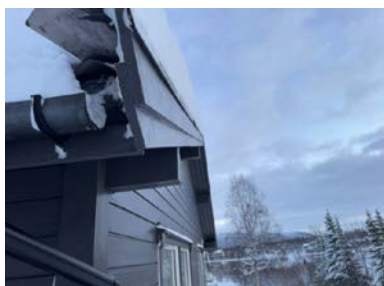
Manglende endelukk.

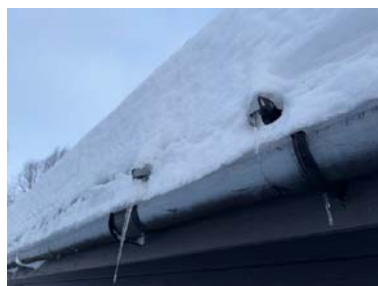
Spor etter takstige.

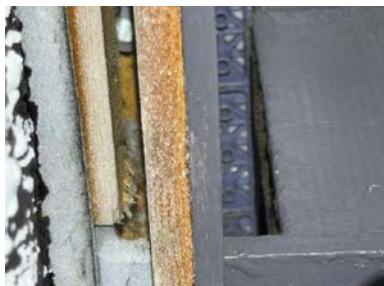
Manglende musesperring.

- Musesperre må etableres.

Det må monteres musesperre for å hindre gnagere tilkomst til skjulte deler av konstruksjonen.

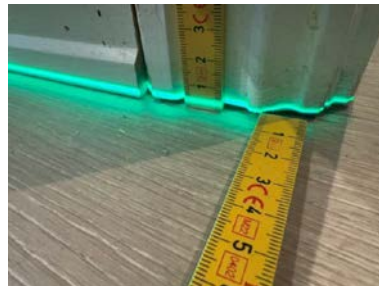
Måling ved døren til kjøkkenet.

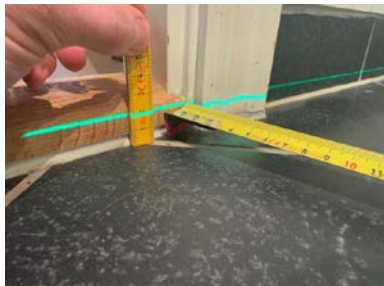
Måling ved døren.

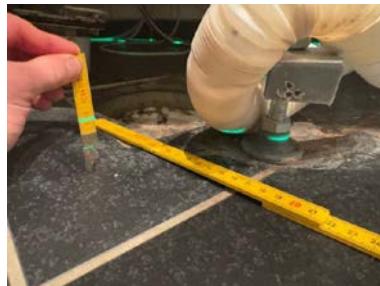
Måling ved sluken under badekaret.

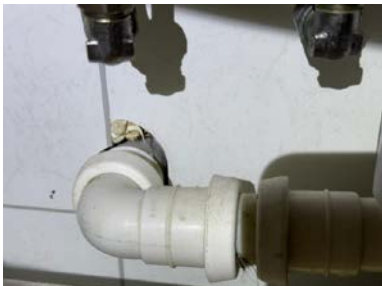
Utetthet rundt rørgjennomføring.

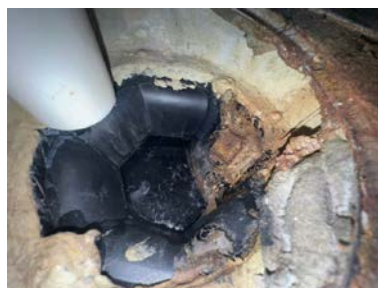
Sluk under badekar.

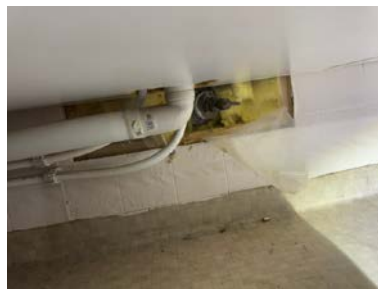
Utettheter under servant.

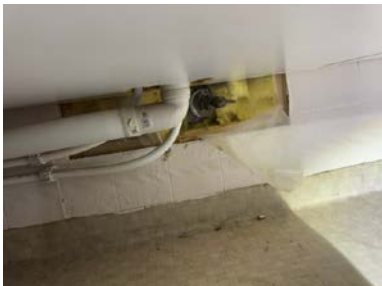
Ved en eventuell lekkasje er det ikke mulig å stenge vannet fra innsiden av boligen, dette kan føre til større vannskader ved eventuell lekkasje.

Stoppekranen.

Kostnadsestimat: 10 000 - 50 000

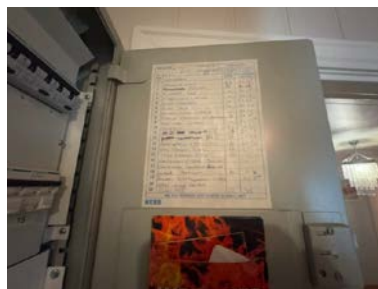
Kursfortegnelse.

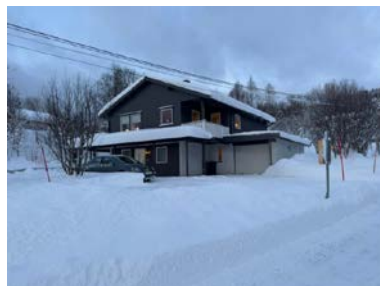
Snødekt eiendom.
