Tilstandsrapport

Enebolig

Stokkelandsåsen 52 A, 4643 SØGNE

Befaringsdato: 03.03.2025

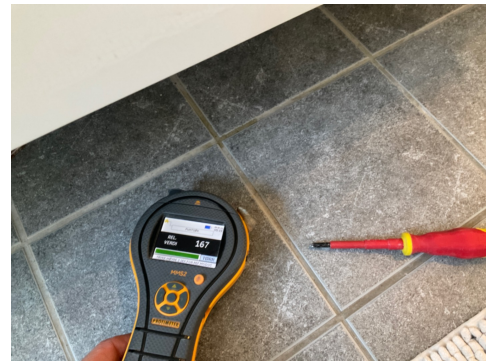
Ingen unormale utslag ved bruk av fuktindikator

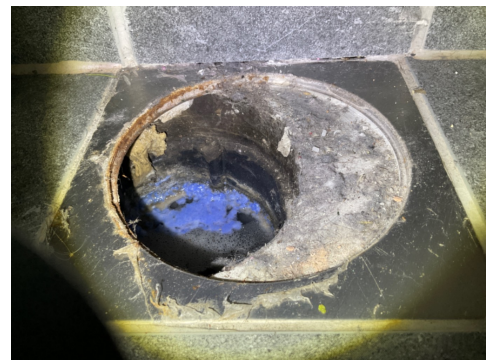
Bilde tatt av sluk under innredning

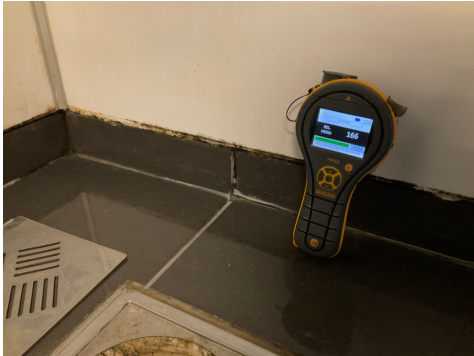
Ingen unormale utslag ved bruk av fuktindikator
